| <b>Tätigkeitsbericht des ehrenamtlichen Behindertenbeauftragten</b> | |

# Bericht des ehrenamtlichen Behindertenbeauftragten

Andreas Ullmann

Stand 31.12.2023

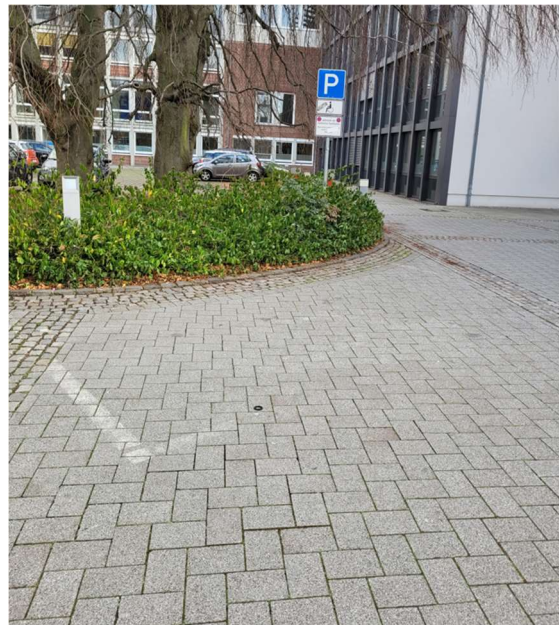
### 1. Neumarkierung Behindertenparkplatz Rathaus

Der Behindertenparkplatz (Bodenmarkierung) hinter dem Rathaus ist nicht mehr erkennbar. Vom Schild allein kann man nicht ableiten, wo sich der Parkplatz exakt befindet. Ich bitte daher, die Bodenmarkierung zu erneuern.

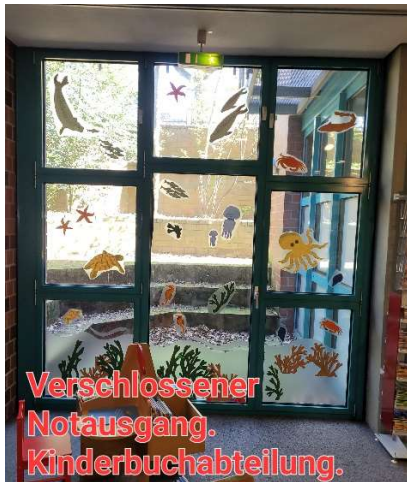
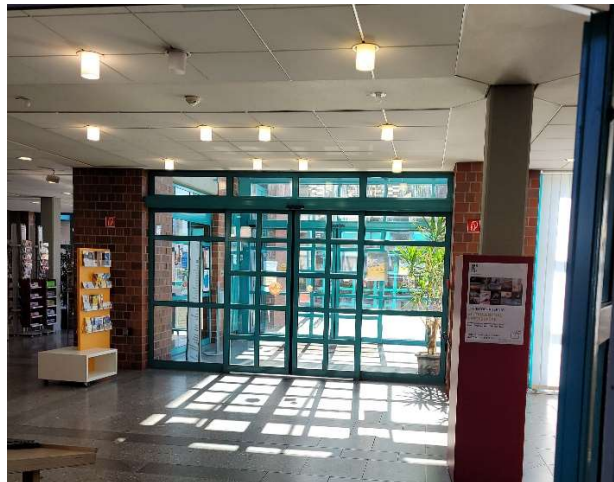
## 5. Stadtbücherei Erkelenz

Im Tiefgeschoss befindet sich die Behindertentoilette und auch der Bereich für Kinder. An der Notausgangstür ist kein Panikschloss angebracht. Ein abschließbarer Türgriff ist vorhanden. Die Tür war abgeschlossen und konnte nicht geöffnet werden.

Im Brandfall darf der Fahrstuhl nicht genutzt werden. Somit ist - bei einer abgeschlossenen Tür - keinerlei Fluchtweg für Rollstuhlfahrer/Kinderwagen vorhanden. Wenn das Treppenhaus verraucht ist, sind alle Personen, die sich dort aufhalten, ohne Fluchtmöglichkeit.

Der Haupteingang, der ja auch als Fluchtweg im Erdgeschoss genutzt werden kann, verfügt über keinerlei Fluchtwegemarkierung.

Hinweise auf die Richtung des Fluchtweges (Pfeile etc.) sind im Flur und im ganzen Objekt nicht vorhanden. Dies ist - ohne großen Kostenaufwand - mit selbstleuchtenden Hinweisschildern möglich.

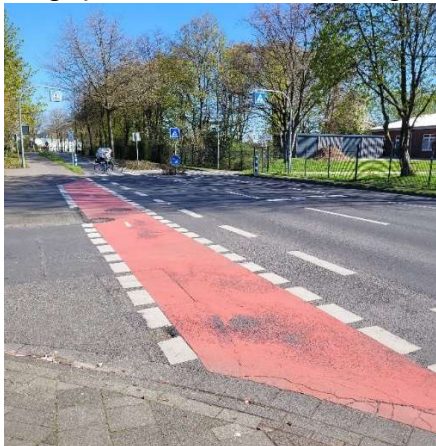
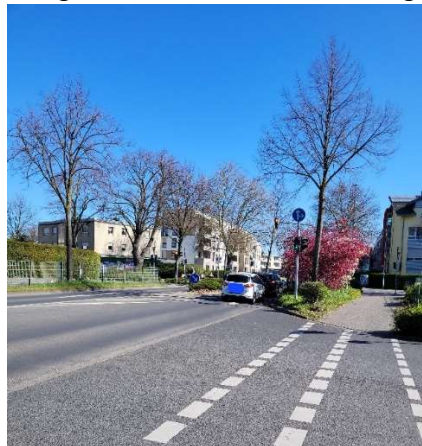
## 6. Vorschlag zum Umbau stark frequentierter Bereiche

Beide Bereiche finden sich in den Hauptverkehrsströmen der Schüler\*innen zu den Schulen und auch für das Schwimmbad. Beide Bereiche sind nicht barrierefrei (taktile Elemente etc.). ausgestattet. Wenn in der Zukunft Gelder für Umbaumaßnahmen eingeplant werden, ist es - gerade aufgrund der hohen Nutzung - sinnvoll, diese in

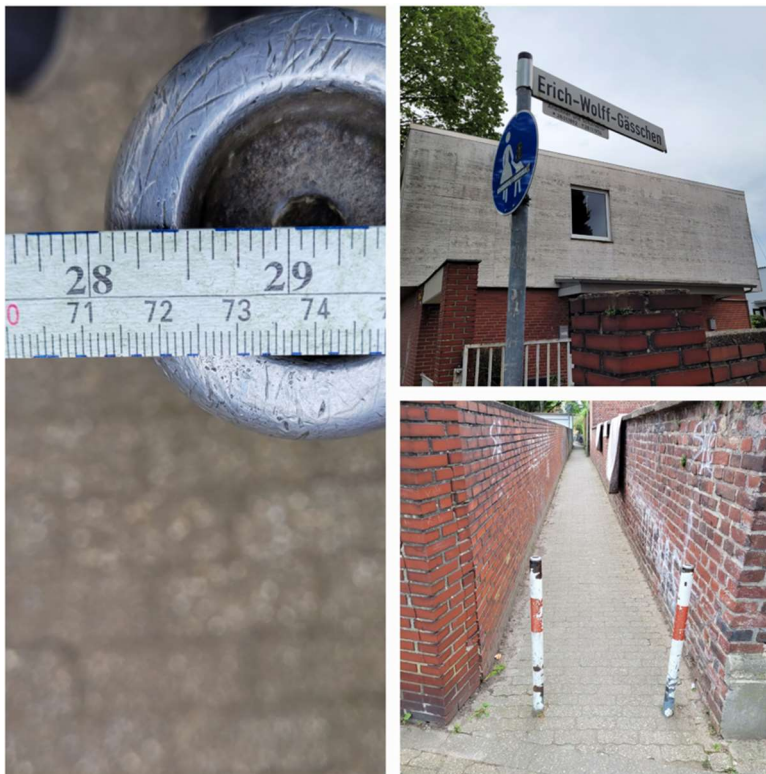
## 7. Erich-Wolff-Gässchen

Über das Gässchen hat man Zugang zum Schulbereich. Leider ist der Abstand zwischen den Pfosten nur 71 cm. Mit Kinderwagen, Rollstuhl oder auch Fahrrad mit zwei Rädern hinten, ist der Weg nicht nutzbar. Barrierefreiheit somit nicht vorhanden. Bitte diese Pfosten entfernen lassen.

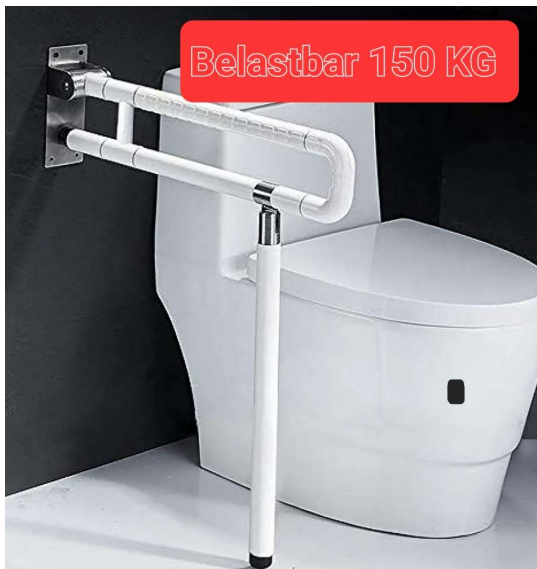
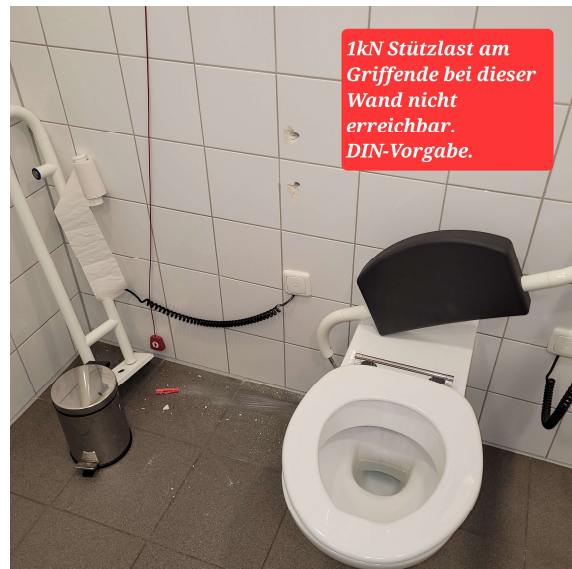
## 8. Behindertentoilette Stadthalle Erkelenz

In der Behindertentoilette ist der Griff aus der Wand ausgebrochen. Eine Person wollte diesen benutzen. Die Wand besteht aus einer Hohlbauweise. Der Griff wurde anscheinend schon öfters abgerissen. Die Befestigung in der nicht geeigneten Wand erreicht nicht die DIN-Anforderung von 1kN am Griffende.

Wenn Griffe montiert werden (siehe Foto) die mit einem Stützfuß versehen sind, kann man eine Last von 150 KG abfangen. Dies wäre die einfachste Möglichkeit, mit der auch Unfälle und Haftungsfragen vermieden werden. Um einen entsprechenden Umbau gebeten.

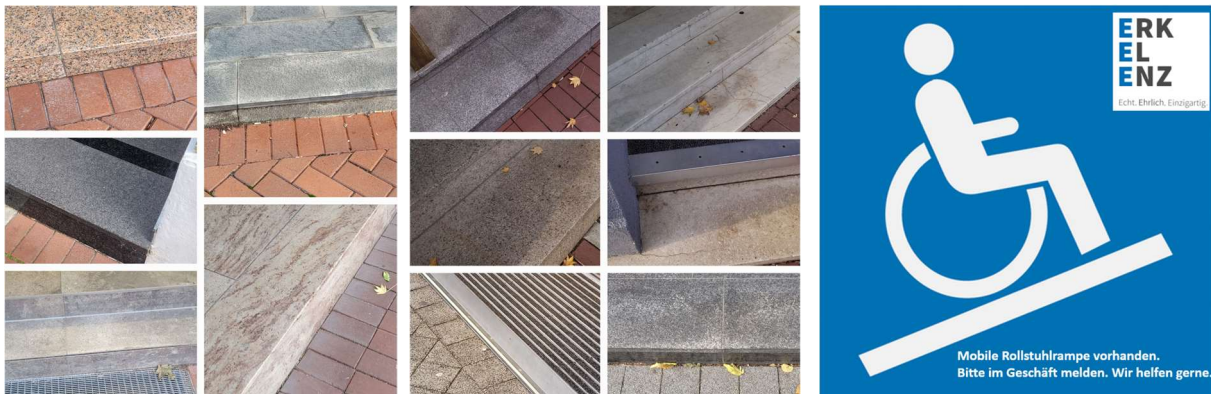
## 11. Rampen für Geschäfte mit Stufen im Eingangsbereich

Viele Geschäfte im Innenstadtbereich sind nur über Stufen zu erreichen. Meist sind 1 – 3 Stufen vorhanden. Diese Barriere kann man mit mobilen Rampen bewältigen. Anfrage an die Stadtverwaltung, ob es entsprechende Fördermöglichkeiten gibt, damit die Anschaffung finanziell unterstützt werden kann. Eine Prüfung durch die Verwaltung, welche Möglichkeiten vorhanden sind, wurde zugesagt. Wenn eine Fördermöglichkeit vorhanden ist und der Einzelhandel zu einer Teilnahme bereit ist, soll mit einem Schild (siehe Entwurf) im Schaufenster auf das Vorhandensein einer mobilen (faltbaren) Rampe hingewiesen werden. Bei der Planung des Marktplatzes wird versucht, da wo es möglich ist, die Eingangsbereiche anzupassen.

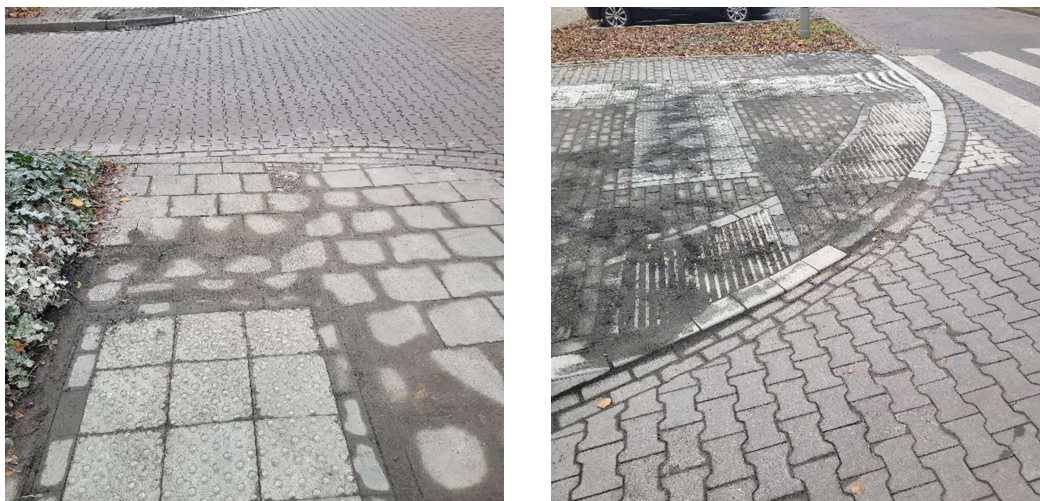
## 12. Kreuzungsbereich Grünring

Eine Wegführung an der Kreuzung ist für Blinde nicht abschließend ausgebaut. Die Verwaltung um Nachbesserung gebeten. Rechts (Bild) unvollendet. Links gegenüberliegende Seite korrekte Ausführung. Die Nachbesserung erfolgt kurzfristig. Das Material für die korrekte Gestaltung war nicht ausreichend vorhanden.

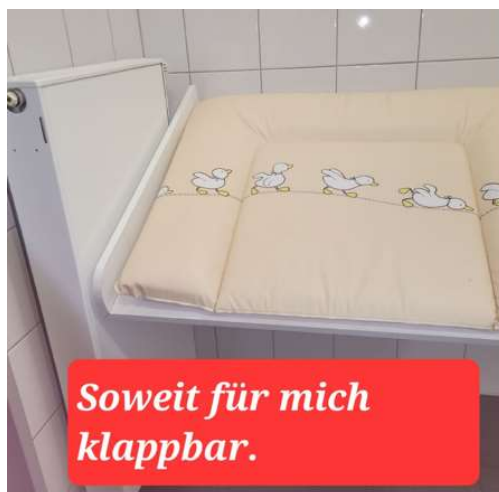
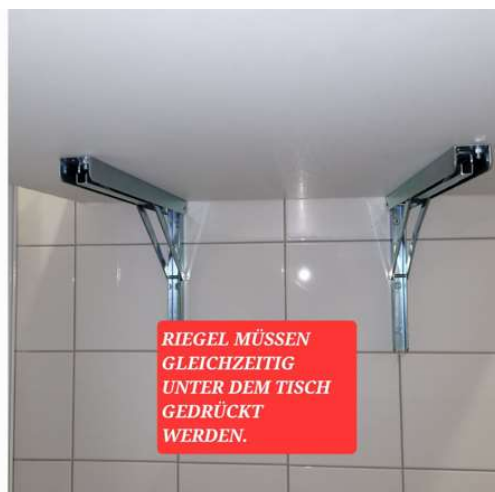
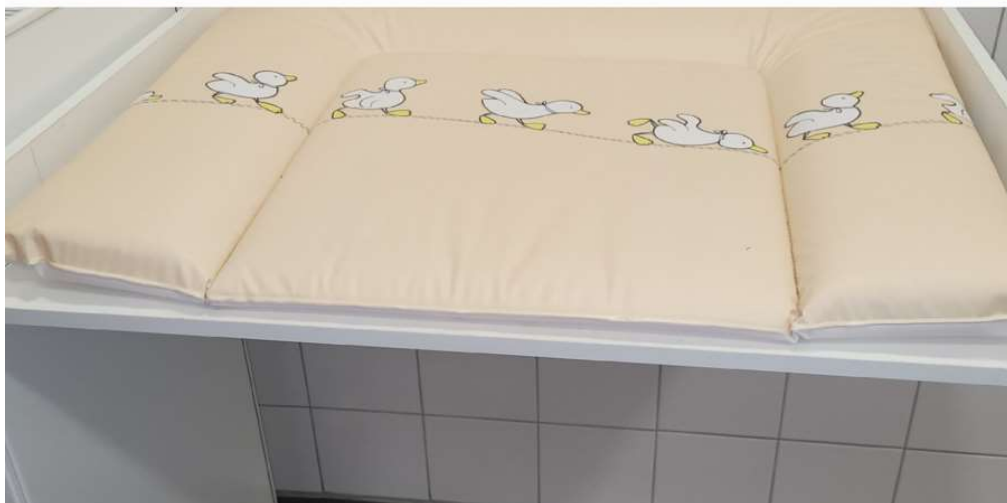
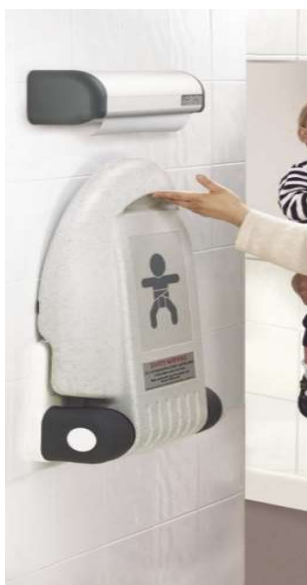
### 13. Behindertentoilette Stadthalle

Der Zugang zur Behindertentoilette muss von beiden Seiten möglich sein. Die erforderliche Bewegungsfläche ist auf der Seite mit der Wickelauflage nicht vorhanden. Grundsätzlich muss die Toilette von einer betroffenen Person allein nutzbar sein. Da die Auflage für einen Menschen mit Handicap nicht einklappbar ist, kann dies nicht erreicht werden. Die Entriegelung ist unter der Auflage. Beide Riegel müssen gedrückt werden. Für einen Rollstuhlnutzer unmöglich. Selbst ich hatte erhebliche Probleme, die Auflage in die abgebildete Lage zu bringen. Daher bitte ich um Prüfung, ob eine – auch von Menschen mit Handicap – nutzbarer Auflage angebracht werden kann, die mit einer Hand einfach für alle Nutzer der Toilette die Bedienung ermöglicht.

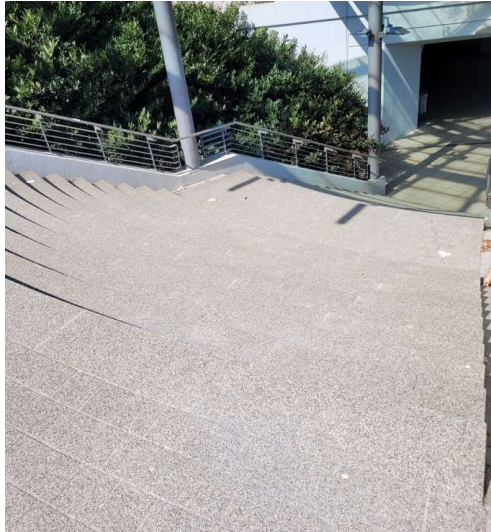
Treppenanlage vom Parkplatz.  
Keine Stufenmarkierungen  
vorhanden. Brailleschrift teilweise  
nur auf einer Seite des Handlaufs.  
Müsste durchgehend an allen  
Handläufen angebracht sein.

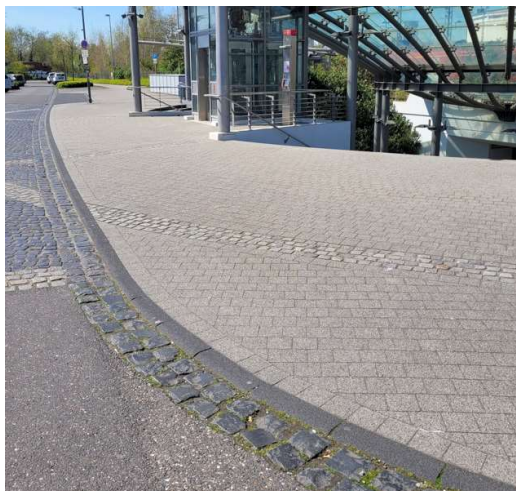
Keine taktilen Elemente  
(Wegesystem) vom Parkplatz zur  
Treppenanlage/Aufzug.

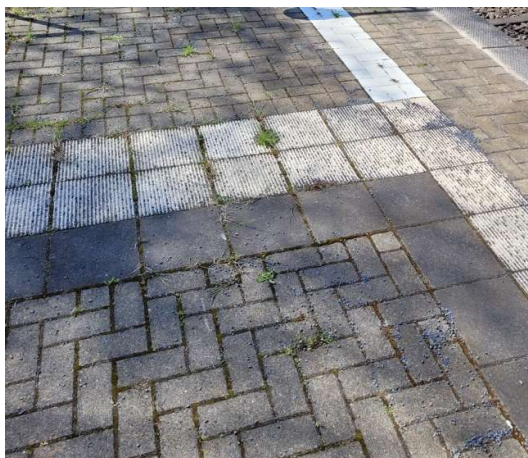
Nicht den Vorgaben entsprechende  
taktiler Elemente. Am Ende der  
verlängerten Bahnsteige (RRX) ist  
die Markierung korrekt mit den  
richtigen Elementen erfolgt.

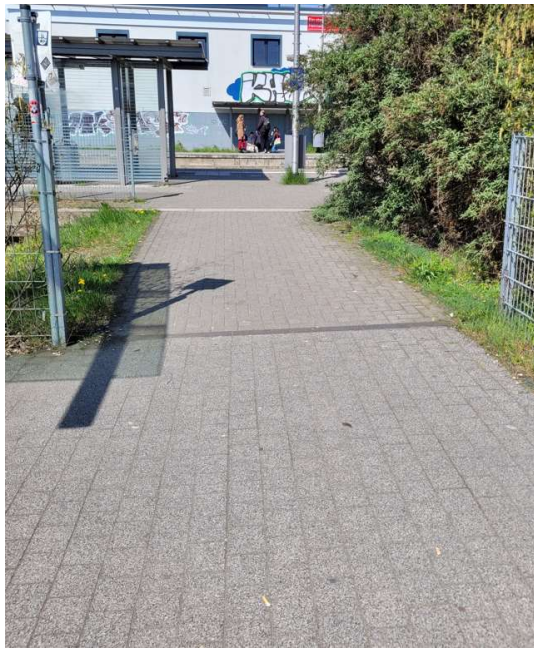
Zugang vom Parkdeck aus.  
Einbindung in taktile Wegeführung  
mit dem Bereich  
Fahrstuhl/Treppenabgang auf  
dieser Seite erforderlich.

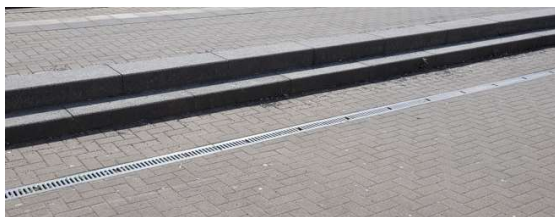
Treppenstufen ohne Markierung.

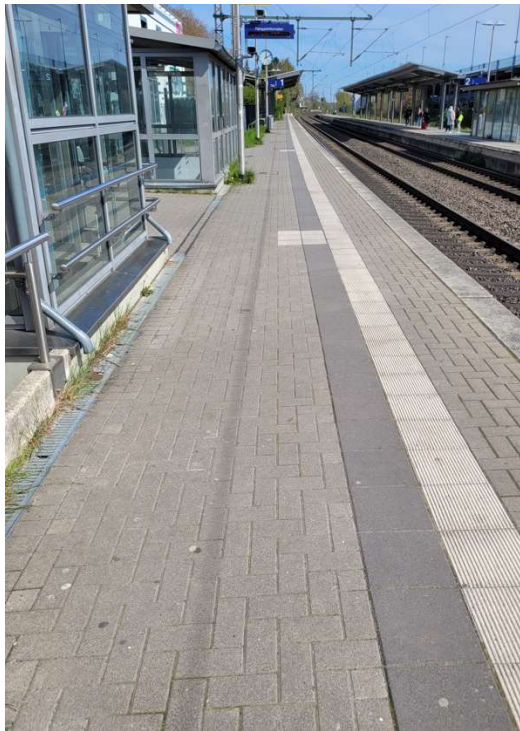
Taktile Wegeführung auch auf Seite Richtung Mönchengladbach nicht vorhanden.

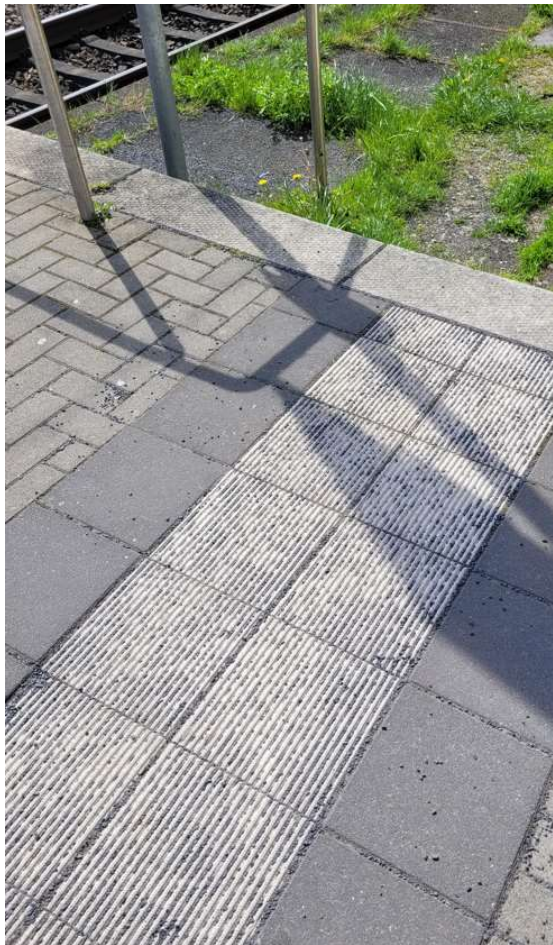
Leitstreifen führt zu einer Treppe in einen Bereich, der nicht betreten werden darf. Seite Fahrtrichtung Aachen.

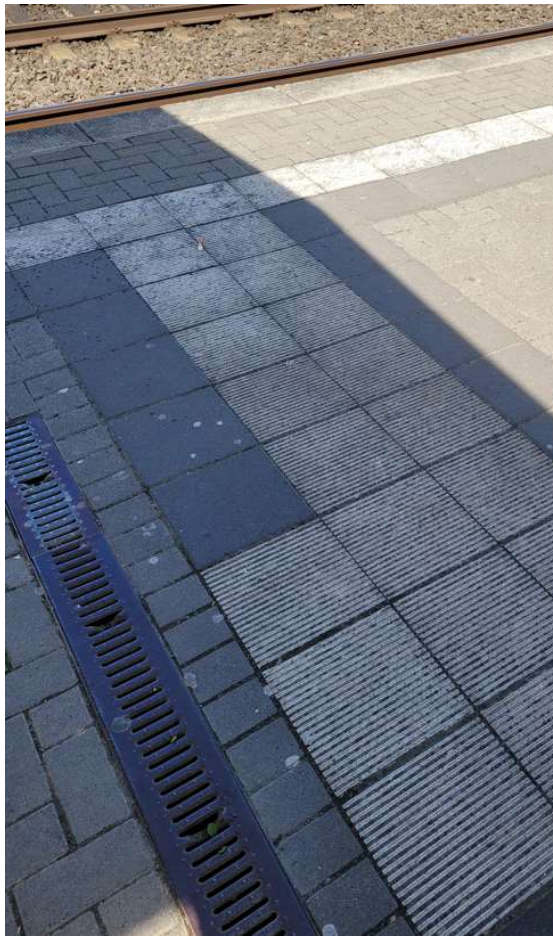
Taktile Elemente sehr seltsam verlegt. Anpassung im Rahmen der Gesamtplanung notwendig. Die weißen Randsteine zu der Absturzkante Schienen sind sehr stark verschmutzt. Der erforderliche Kontrast daher nicht mehr vorhanden.

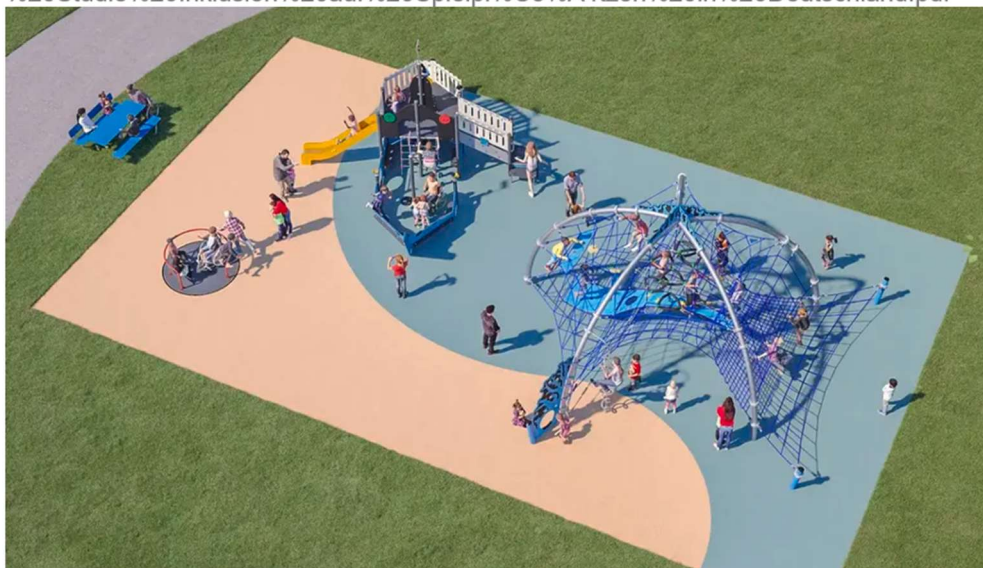
Der inklusiv gestaltete **Spielplatz im Wohnpark Lebens(T)räume in Chemnitz** zeigt, wie auch eine vergleichsweise kleine Fläche umfangreichen Spielspaß für alle Kinder bieten kann. Der Spielplatz wurde für zwei- bis zwölfjährige Jungen und Mädchen konzipiert. Der befahrbare Fallschutzboden erinnert mit den Farben Ozeanblau und Sandbeige ans Meer. Ein halbkugelförmiger „Ozeandome“ lädt zum Klettern ein und bietet gleichzeitig viele Spielelemente für bodennahe Aktivitäten. Ein barrierefreies Spielschiff und ein Inklusionskarussell runden das Spielangebot ab.

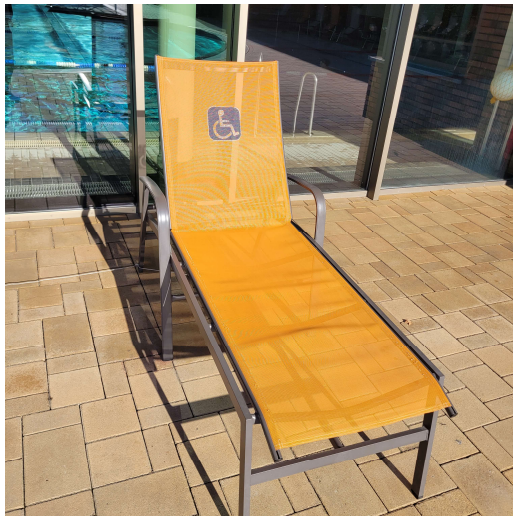
Der barrierefreie Zugang ist durch das Hallenbad möglich. Die Mitarbeiterinnen und Mitarbeiter des Schwimmbades helfen den Menschen mit Handicap, wenn Unterstützungsbedarf vorhanden ist. Im Außenbereich sind auch div. Liegen für sie vorgesehen. Der Zugang zum Becken ist beidseitig mit Handlauf

versehen. Auch der Zugang zu der Liegewiese ist - wenn auch nicht ganz perfekt – auch für Rollstuhlfahrer über das Durchlaufbecken erreichbar.
