Beschlussvorlage Vorlage-Nr: III/104/2024

Parkpflegewerk für Garten Haus Hohenbusch und neues Wegekonzept

GARTENDENKMALPFLEGERISCHE UNTERSUCHUNG HAUS HOHENBUSCH, ERKELENZ

Bearbeitung: Schöke Landschaftsarchitekten PartGmbB Schlottfelder Straße 38, 52074 Aachen Tel.: 0241 - 16 911 30 Fax: 0241 - 16 911 31 Oktober 2022

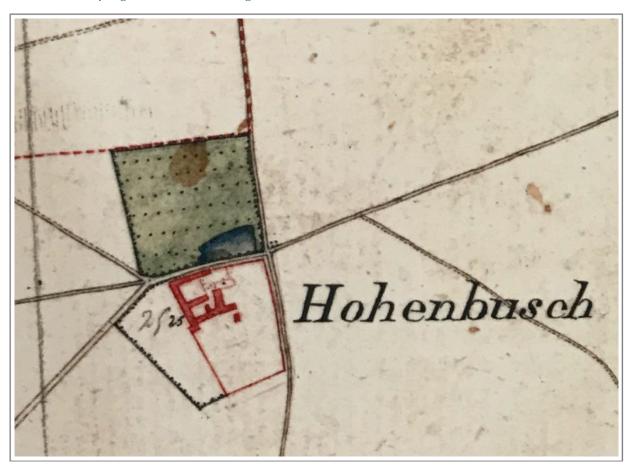
Abb. 1: Hohenbusch in der Tranchot-Karte

Den einzigen verlässlichen Grundriss der Klosteranlage vor dem Teilabriss der Klostergebäude im Zuge der Säkularisation zeigt die nach 1801 entstandene Tranchot-Karte¹. Zusammen mit der eher schematischen Ansicht aus dem Codex Welser aus 1720 ² ergibt sich aus gartenhistorischer Sicht folgendes Bild:

Die Grundstruktur der gesamten Anlage war bereits vorhanden und wird von den heute noch vorhandenen Klostermauern gefasst und geprägt. Auch die Gebäudestruktur einschließlich der Wirtschaftsgebäude und Hofflächen entspricht bereits weitgehend dem heutigen Bestand. Die Tranchot-Karte enthält jedoch noch die im Zuge der Säkularisation abgerissene Klosterkirche und Teile des Kreuzgangs sowie das Hospital, dass erst in der Mitte des 19. Jahrhunderts abgetragen wurde. Aufgrund des fruchtbaren Bodens des Naturraumes Jülicher Börde (NR -554) ist Hohenbusch fast allseitig von Ackerflächen umgeben, die bis an die Gebäude und Einfassungsmauern reichen. Lediglich im Norden, jenseits des Erschließungsweges, befindet sich im Bereich des Fischteiches eine heckenartig gefasste, ca. 4 Hektar große Obstwiese, von annähernd quadratischem Grundriss. Im Bereich des Mauer umwehrten Klostergartens sind keine Einzelbäume oder besondere Gartenstrukturen dargestellt. Die Fläche wird in gleicher Weise wie die Ackerflächen der Umgebung dargestellt, was für Grabeland und eine landwirtschaftliche bzw. gartenbauliche Nutzung auch innerhalb der Klostermauern spricht. Da sich in einem südlichen Gebäudeteil die Klosterbrauerei befand, ist auch der nach der Säkularisation noch erwähnte, arbeitsintensive Hopfengarten innerhalb der Klostermauern denkbar.

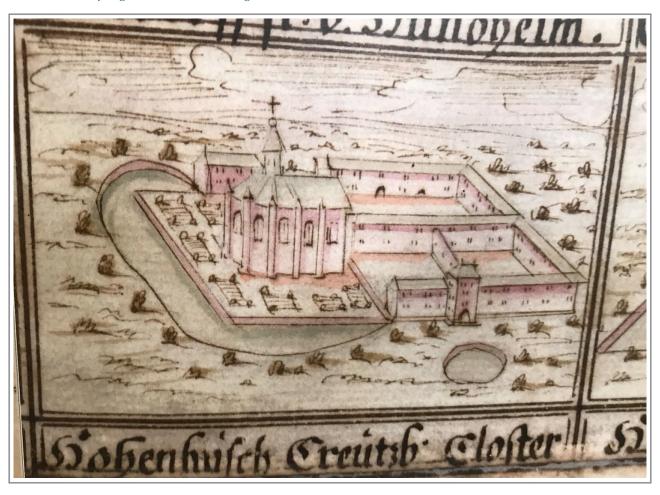
Abb. 4: Kloster Hohenbusch im Codex Welser

Johann Franz von Welser wählt zur Darstellung des Klosters Hohenbusch in der Historischtopographische Beschreibung des Fürstenthums Jülich" (Codex Welser) von 1720 ³ die Nordansicht (Eingangsseite mit Toreinfahrt) der Anlage und nicht die Gartenseite (siehe Abb. 4). Die Darstellung ist zwar unmaßstäblich und sehr schematisch, zeigt aber dennoch alle wichtigen Elemente der Klosteranlage von Hohenbusch im 18. Jahrhundert: Den großen Wirtschaftshof auf der Westseite, den mauergefasstem Gartenbereich um die frühere Klosterkirche, den Fischteich auf der Nordseite, die Wassergräben nördlich und östlich der Klostermauer.

Im mauergefassten Bereich um die Kirche sind rechteckige Beete bzw. Flächen eingezeichnet, so dass sich dort Kräuter- und Gemüsebeete sowie ein Friedhof vermuten lassen.

Auch ist das Klostergebäude, das nach der Säkularisation zum Herrenhaus wurde, deutlich abgesetzt vom Wirtschaftshof zu erkennen. Der südlich daran anschließende Mauergarten, in dem sich heute das Veranstaltungsgelände befindet, ist im Codex Welser nicht dargestellt. Auch dies spricht nicht für einen eindrucksvollen Barockgarten mit Garten-Parterres auf der Gebäude-Südseite.

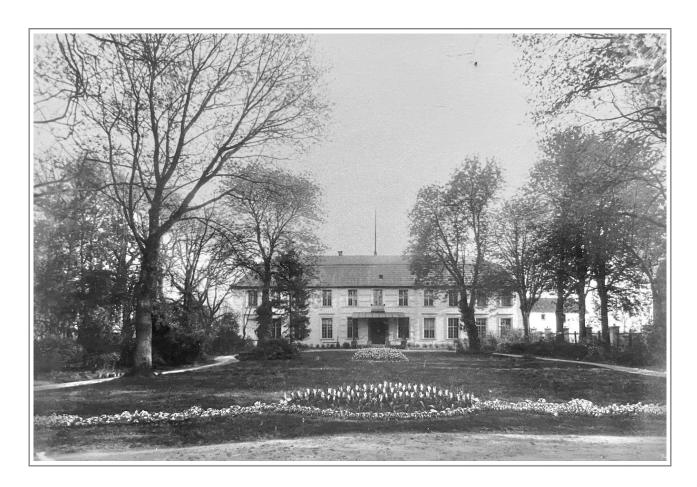
Foto 4: Eingangsseite mit Schmuckbeeten unter Besitzerfamilie Matzerath

Ein Foto der Frontansicht (siehe Foto 4) zeigt, dass Otto Matzerath auch gartengestalterisch tätig war. Die Eingangsseite, auf der sich vormals Kreuzgang und Klosterkirche befanden, wurde landschaftlich ganz im Stil der Zeit gestaltet (Siehe Foto 4). Auf einem anderen Foto ist zu sehen, dass die Zufahrtsstraße bis zur Tordurchfahrt beidseitig von jüngeren, hoch aufgeasteten Nadel- und Laubbäumen (vermutlich Fichten, Kiefern und Hainbuchen) alleeartig gesäumt wird (siehe Foto 3). Die beiden heute noch vorhandenen Platanen sind die einzigen stattlichen Bäume die außerhalb der früheren Klostermauer sichtbar sind. Die Mauer steht auf ganzer Länge frei bis zur Hauptstraße, ohne dass sie von Sträuchern oder Bäumen überwachsen wird, wie dies heute der Fall ist. Das Wegekreuz an der Landstraße K 29 wird beidseitig von streng gestutzten Linden gerahmt.

Es gab formal angelegte Blumenbeete in der Mittelachse des Herrenhauses, die aufwändig jahreszeitlich bepflanzt wurden. An den Rändern und am Gebäude waren kleinere Sträucher -u.a. Strauchrosen- gepflanzt. Auf etwas später entstandenen Fotographien sind auch Rhododendron zu sehen. An den Wegerändern wurden Kübelpflanzen mit Hochstammrosen aufgestellt. Einige wenige Laubbäume neigen sich malerisch in die Rasenfläche. In der Nähe des Gebäudes ist ein einzelner Nadelbaum zu erkennen. Das Eingangspodest am Herrenhaus wurde überdacht. Es diente als Sitzplatz und hatte den Charakter eine Laube. Spätere Aufnahmen zeigen, dass der Sitzplatz malerisch mit Kletterpflanzen (Pfeifenwinde) eingegrünt und möbliert war.

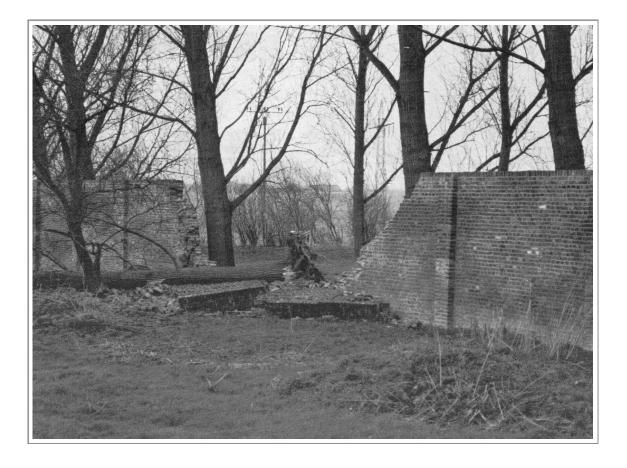
Foto 16: Durch Orkan Wiebke beschädigte Umfassungsmauer im März 1990

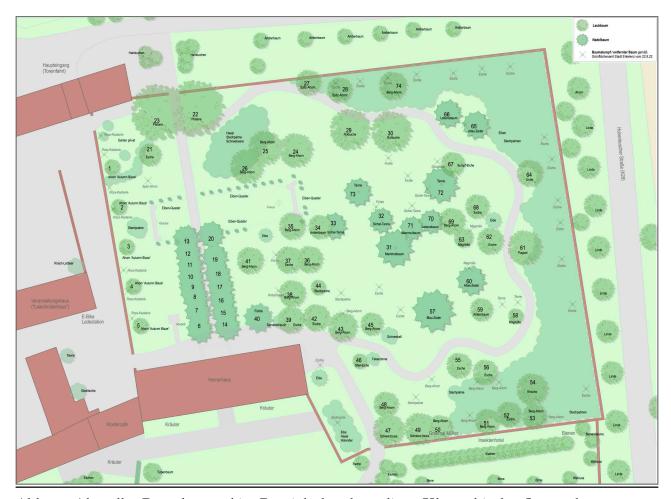
Abb. 22: Aktueller Baumbestand im Bereich der ehemaligen Klosterkirche, September 2022

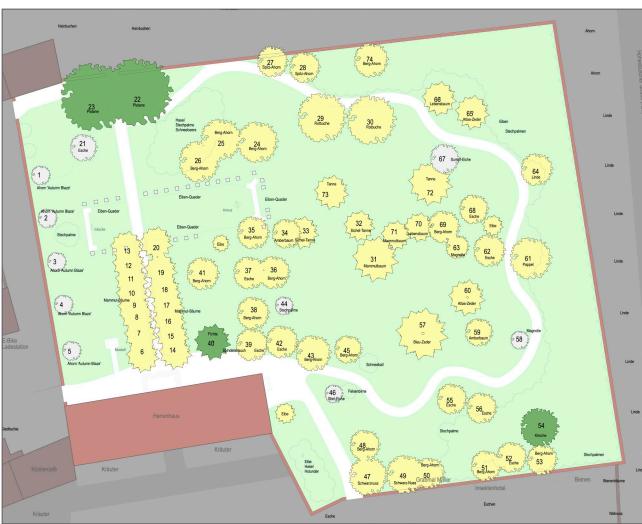
Abb. 23: Altersstruktur des heutigen Baumbestands im Bereich der ehemaligen Klosterkirche

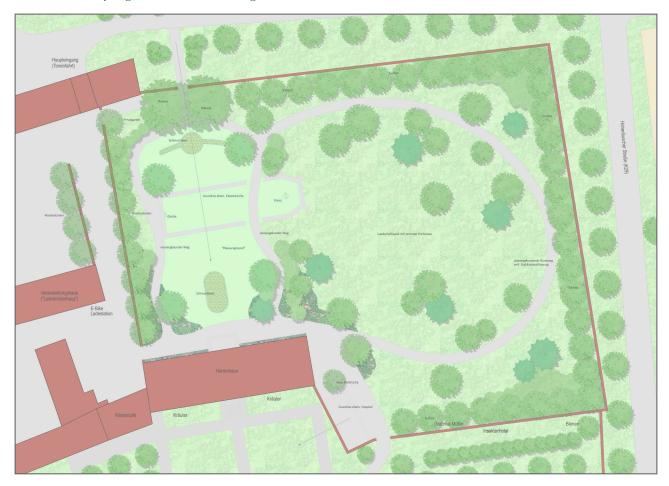
Abb. 24: Ziel- und Entwicklungsplan für den Bereich der ehemaligen Klosterkirche

Als Zusammenfassung aller Maßnahmen verdeutlicht der Ziel- und Entwicklungsplan als eine Art Idealplan die Zielvorstellung zum Erhalt der Gartenpartie nördlich des Herrenhauses im Bereich der ehemaligen Klosterkirche.

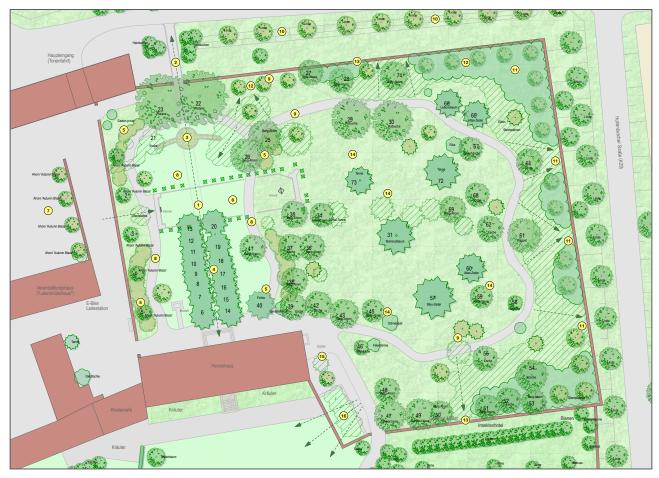
Abb. 25: Maßnahmen- und Pflegeplan für den Bereich der ehemaligen Klosterkirche

- I. wichtige Sofortmaßnahme, um akute Missstände zu beheben (Wiederherstellung grundlegender Bezüge, Vermeidung irreversibler Schäden etc.)
- 2. mittelfristige Maßnahme, um Missstände und Fehlentwicklungen zu korrigieren bzw. Ersatz für vergreiste bzw. früher einmal vorhandene Vegetation zu schaffen
- 3. aus gartendenkmalpflegerischer Sicht grundsätzlich wünschenswerte Maßnahme, die kein schnelles Handeln erfordert, aber als langfristiges Ziel verfolgt werden sollte

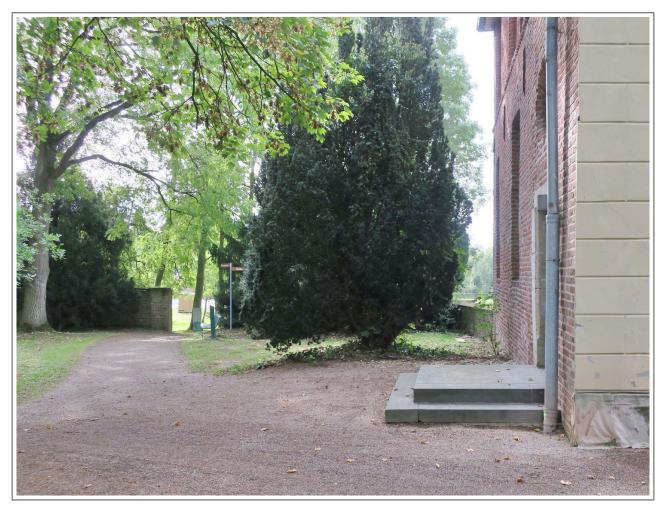
Foto 31: "Eibensäule" auf der Ostseite des Herrenhauses, September 2022

- Entfernung der immergrünen Säulen-Eibe vor der Fassade (Nr. 15 in Anlage 10, Foto 31)
