Einladung

Hiermit lade ich Sie zur **22. Sitzung des Ausschusses für Bauen, Betriebe, Klimaschutz und Umwelt** ein.

GARTENDENKMALPFLEGERISCHE UNTERSUCHUNG HAUS HOHENBUSCH, ERKELENZ

Planbezeichnung:
 Entwurf Übersicht
 Grundriss, Schnitte, Ansichten

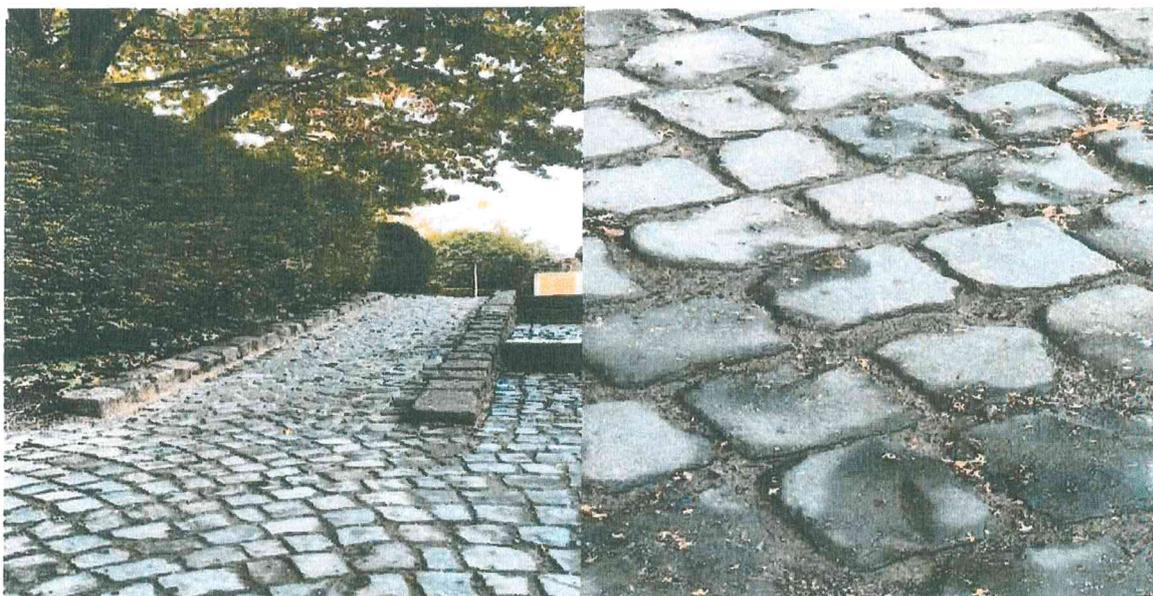
Folgende aktuelle Bilder zeigen die Rampe samt Pflasterung.

Durch das Gefälle der Rampe ist das bedingt durch die Pflasterung bereits erhöhte Sturzrisiko sogar nochmal stark erhöht: Beim Hinauffahren kann man weder bei Rollatoren noch bei Rollstühlen die vorderen Räder anheben, um einzelne Furchen zu überwinden, da man durch das Gefälle bereits nach hinten geneigt fährt. Beim Herunterfahren besteht durch den erhöhten Schwung das sehr hohe Risiko, dass man in der Fahrt an den Steinen und in den Furchen hängen bleibt und nach vorne und die Rampe herabstürzt. Des Weiteren müssen trotzdem noch Stufen zu den genannten Zugängen überwunden werden, in der Regel durch Nutzung einer mobilen tragbaren Rampe, deren maximale Traglast allerdings aufgrund ihrer Konstruktion in der Regel stark begrenzt ist. Außerdem bedeutet dies, dass stets Hilfspersonal zur Verfügung stehen muss, um bei Bedarf die mobile Rampe herbeizuholen.

Ansätze für mehr Barrierefreiheit sind auf der Rückseite des Gebäudes erkennbar. Sollte der Zugang über die Rückseite als barrierefreie Alternative gedacht sein, verfehlen die bisherigen Maßnahmen allerdings deren Zweck. Zu nennen ist hier der Weg von dem zur Gasthausstraße gelegenen Flügeltor bis zur Rückseite des Gebäudes, auf der sich u.a. ein Zugang zu einem der Büroräume des Standesamtes und ein Zugang zum Ausstellungsraum und Trauzimmer befinden. Auf diesem Weg wurde zwar eine Rampe zur stufenlosen Überwindung des Höhenunterschieds gebaut, allerdings ist dort die Bodenpflasterung vor, auf und nach der Rampe die gleiche wie die auf der gesamten Frontseite des Gebäudes.

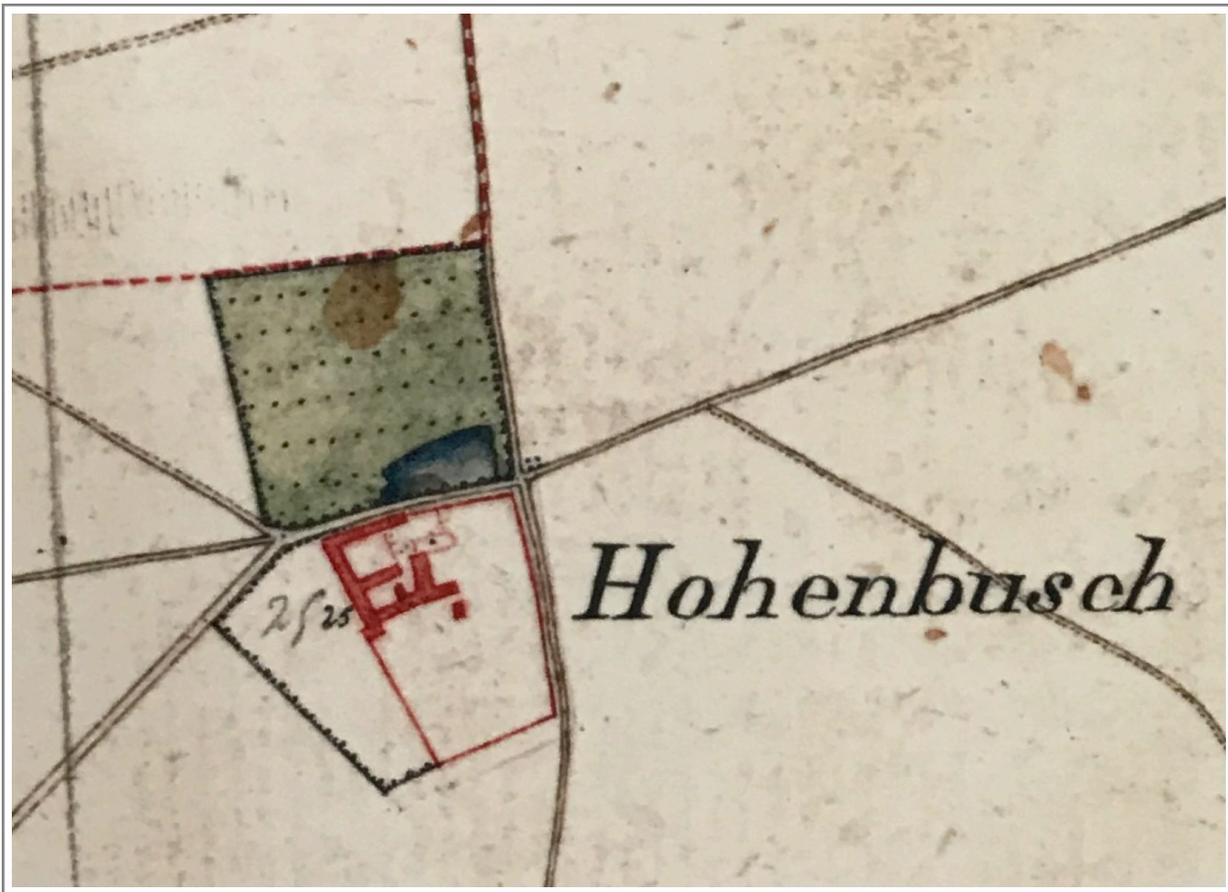
Abb. 1: Hohenbusch in der Tranchot-Karte

Den einzigen verlässlichen Grundriss der Klosteranlage vor dem Teilabriss der Klostergebäude im Zuge der Säkularisation zeigt die nach 1801 entstandene Tranchot-Karte¹. Zusammen mit der eher schematischen Ansicht aus dem Codex Welser aus 1720² ergibt sich aus gartenhistorischer Sicht folgendes Bild:

Die Grundstruktur der gesamten Anlage war bereits vorhanden und wird von den heute noch vorhandenen Klostermauern gefasst und geprägt. Auch die Gebäudestruktur einschließlich der Wirtschaftsgebäude und Hofflächen entspricht bereits weitgehend dem heutigen Bestand. Die Tranchot-Karte enthält jedoch noch die im Zuge der Säkularisation abgerissene Klosterkirche und Teile des Kreuzgangs sowie das Hospital, das erst in der Mitte des 19. Jahrhunderts abgetragen wurde. Aufgrund des fruchtbaren Bodens des Naturraumes Jülicher Börde (NR -554) ist Hohenbusch fast allseitig von Ackerflächen umgeben, die bis an die Gebäude und Einfassungsmauern reichen. Lediglich im Norden, jenseits des Erschließungsweges, befindet sich im Bereich des Fischteiches eine heckenartig gefasste, ca. 4 Hektar große Obstwiese, von annähernd quadratischem Grundriss. Im Bereich des Mauer umwehrten Klostergartens sind keine Einzelbäume oder besondere Gartenstrukturen dargestellt. Die Fläche wird in gleicher Weise wie die Ackerflächen der Umgebung dargestellt, was für Grabeland und eine landwirtschaftliche bzw. gartenbauliche Nutzung auch innerhalb der Klostermauern spricht. Da sich in einem südlichen Gebäudeteil die Klosterbrauerei befand, ist auch der nach der Säkularisation noch erwähnte, arbeitsintensive Hopfengarten innerhalb der Klostermauern denkbar.

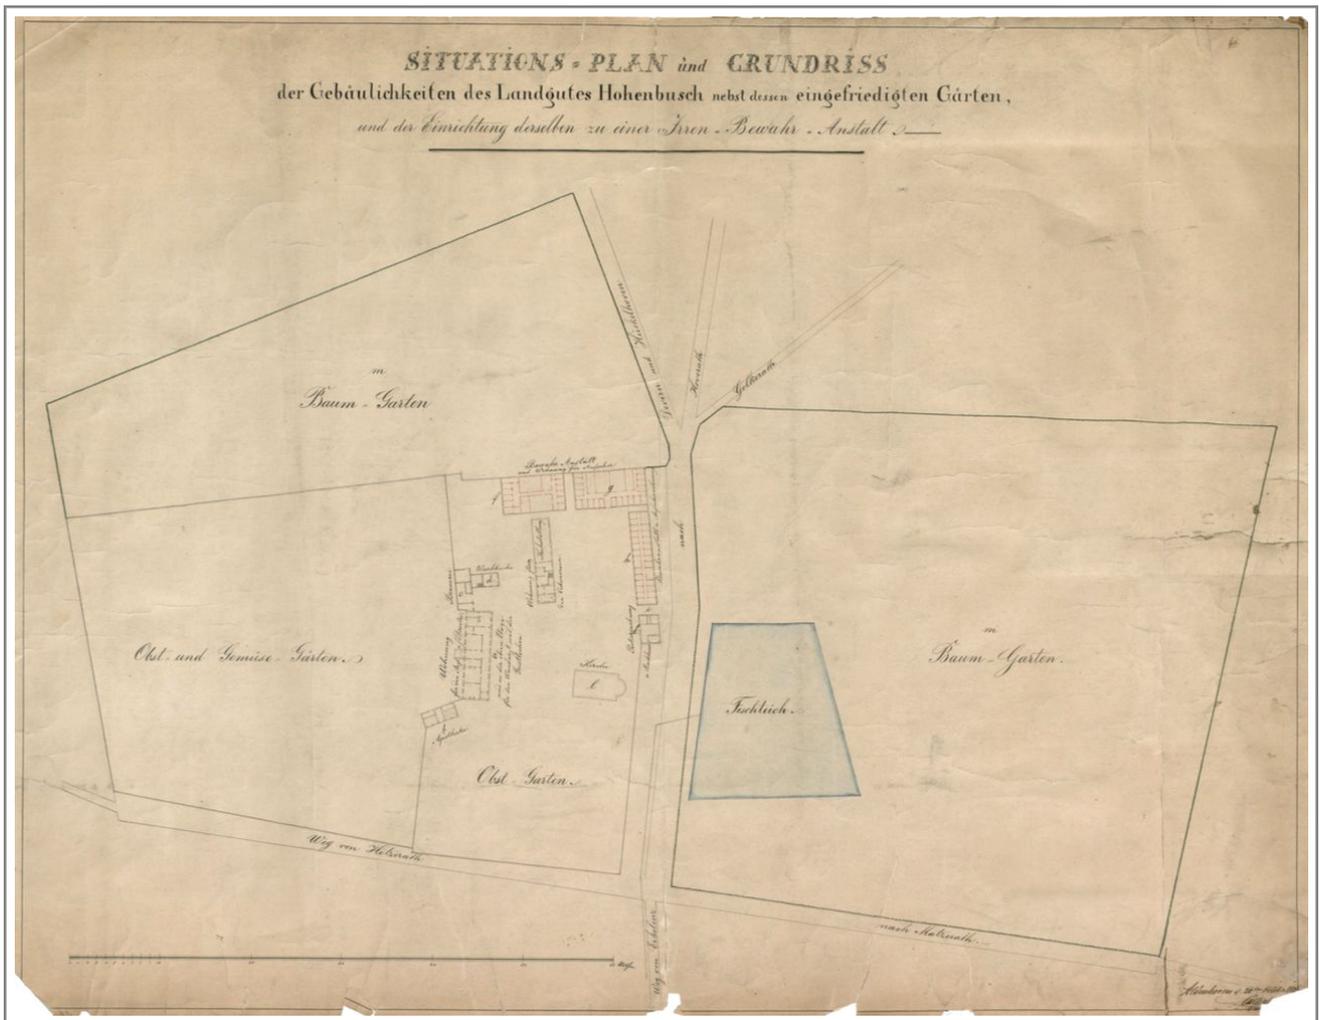
Abb. 8: Planung zur Einrichtung einer „Irren-Bewahr-Anstalt“ aus dem Jahr 1846

Aus dem Oktober des gleichen Jahres ist auch eine Planung des Baumeister Callenholz aus Aldenhoven zu einer Nutzungsänderung überliefert, die vorsah, in den „Gebäulichkeiten des Landgutes Hohenbusch“ eine „Irren-Bewahr-Anstalt“ einzurichten (siehe Abb. 8).¹³

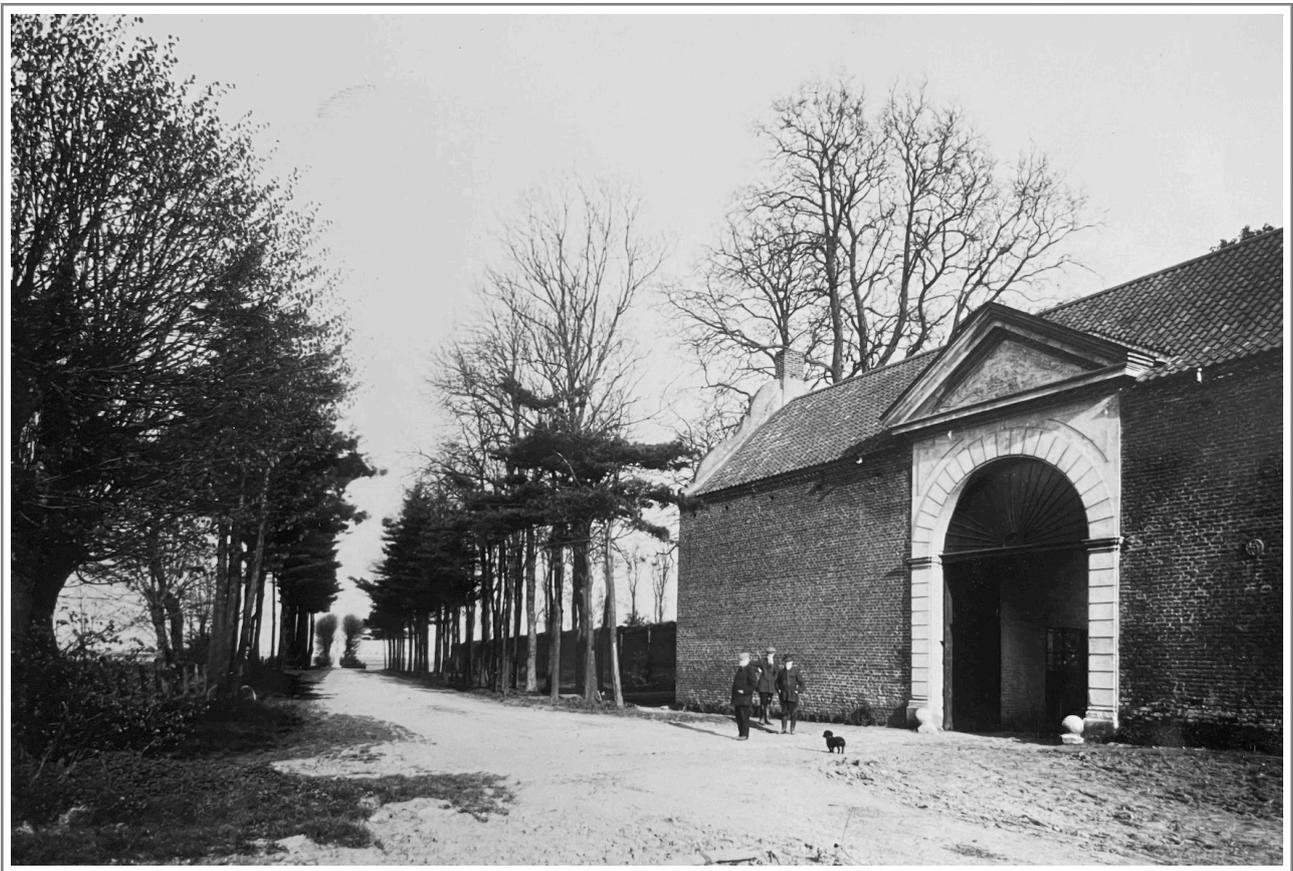
Foto 3: Zufahrt und Toreinfahrt von Gut Hohenbusch unter Besitzerfamilie Matzerath

Ein Foto der Frontansicht (siehe Foto 4) zeigt, dass Otto Matzerath auch Gartengestalterisch tätig war. Die Eingangsseite, auf der sich vormals Kreuzgang und Klosterkirche befanden, wurde landschaftlich ganz im Stil der Zeit gestaltet (Siehe Foto 4). Auf einem anderen Foto ist zu sehen, dass die Zufahrtsstraße bis zur Tordurchfahrt beidseitig von jüngeren, hoch aufgesteuten Nadel- und Laubbäumen (vermutlich Fichten, Kiefern und Hainbuchen) alleeartig gesäumt wird (siehe Foto 3). Die beiden heute noch vorhandenen Platanen sind die einzigen stattlichen Bäume die außerhalb der früheren Klostermauer sichtbar sind. Die Mauer steht auf ganzer Länge frei bis zur Hauptstraße, ohne dass sie von Sträuchern oder Bäumen überwachsen wird, wie dies heute der Fall ist. Das Wegekreuz an der Landstraße K 29 wird beidseitig von streng gestutzten Linden gerahmt.

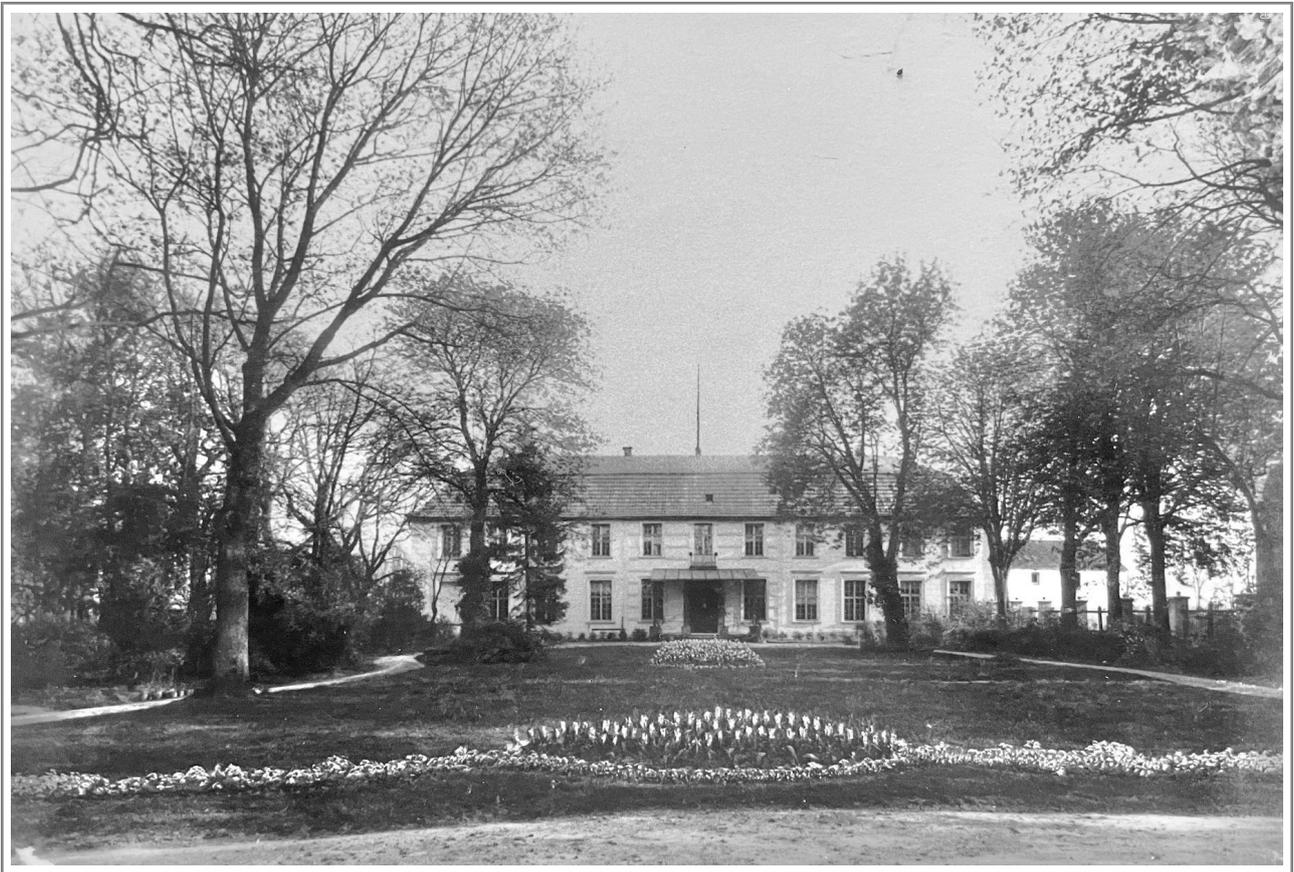
Foto 4: Eingangsseite mit Schmuckbeeten unter Besitzerfamilie Matzerath

Ein Zugang zu der von den beiden Platanen gerahmte Maueröffnung ist schwerlich erkennbar. Offensichtlich wurde das Tor dort kaum geöffnet und als Eingang genutzt. Die Öffnung diente wohl eher dazu, dem ankommenden Besucher das Herrenhaus und die vorgelagerte Parkwiese als „Point de vue“ zu präsentieren. Es wurde dort, wo vormals die Klosterkirche stand, eine repräsentative Rasenfläche in der Breite des Herrenhauses angelegt, die von geschwungenen,

wassergebundenen Wegen gerahmt wird (siehe Foto 4). Verschiedene Photographien zeigen, dass die Rasenfläche in der Art eines Pleasuregrounds geschmückt war:

Es gab formal angelegte Blumenbeete in der Mittelachse des Herrenhauses, die aufwändig jahreszeitlich bepflanzt wurden. An den Rändern und am Gebäude waren kleinere Sträucher -u.a. Strauchrosen- gepflanzt. Auf etwas später entstandenen Photographien sind auch Rhododendron zu sehen. An den Wegerändern wurden Kübelpflanzen mit Hochstammrosen aufgestellt. Einige wenige Laubbäume neigen sich malerisch in die Rasenfläche. In der Nähe des Gebäudes ist ein einzelner Nadelbaum zu erkennen. Das Eingangspodest am Herrenhaus wurde überdacht. Es diente als Sitzplatz und hatte den Charakter einer Laube. Spätere Aufnahmen zeigen, dass der Sitzplatz malerisch mit Kletterpflanzen (Pfeifenwinde) eingegrünt und möbliert war.

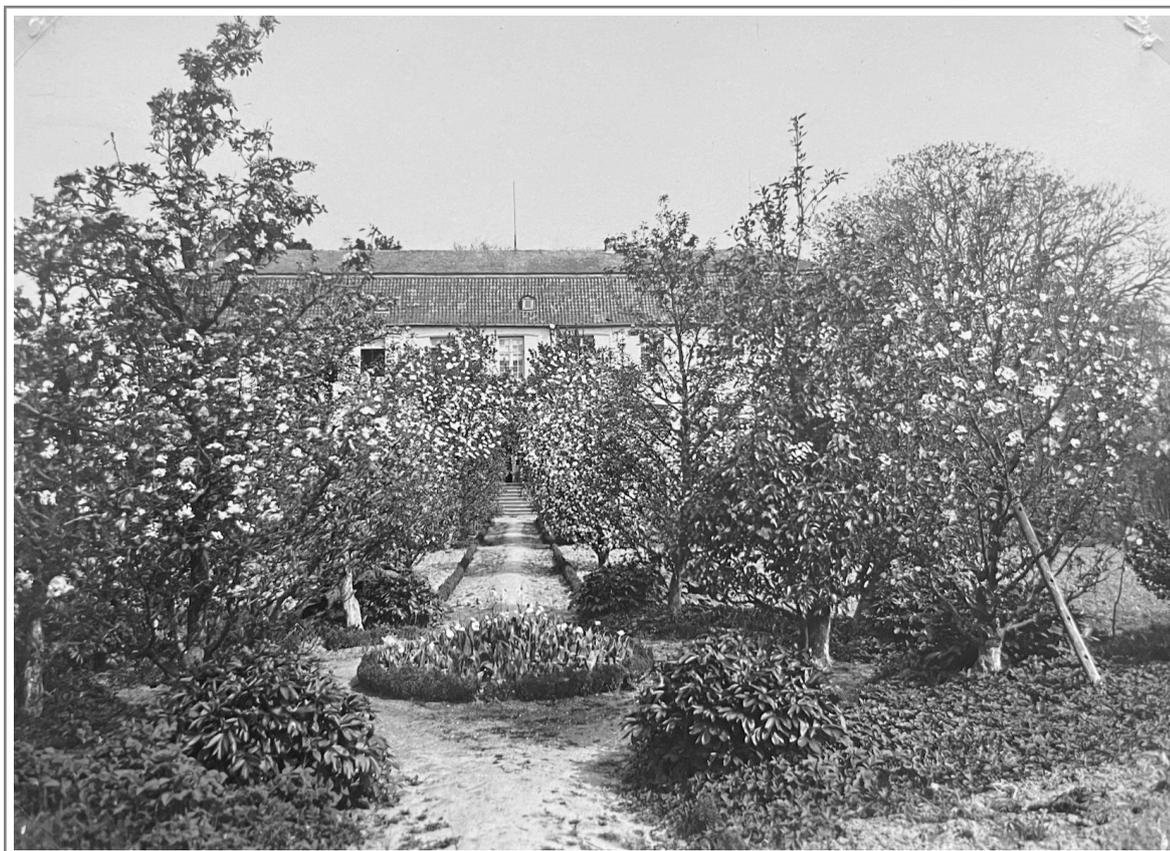
Foto 7: Südlicher Obst- und Gemüsegarten mit blühenden Apfelbäumen

Auf Foto 7 ist ein kleines Tortenbeet im Wegerondell sichtbar, das mit Frühjahrsgeophyten (Tulpen) bepflanzt wurde, so dass sich der Eindruck einer „barocken“ Anlage ergibt. Auffällig ist, dass die Buchshecken entlang der Wegekanten noch sehr jung und kaum 20 cm hoch sind. Die Wegflächen zeigen sich stellenweise verunkrautet und nicht repräsentativ „herausgeputzt“.

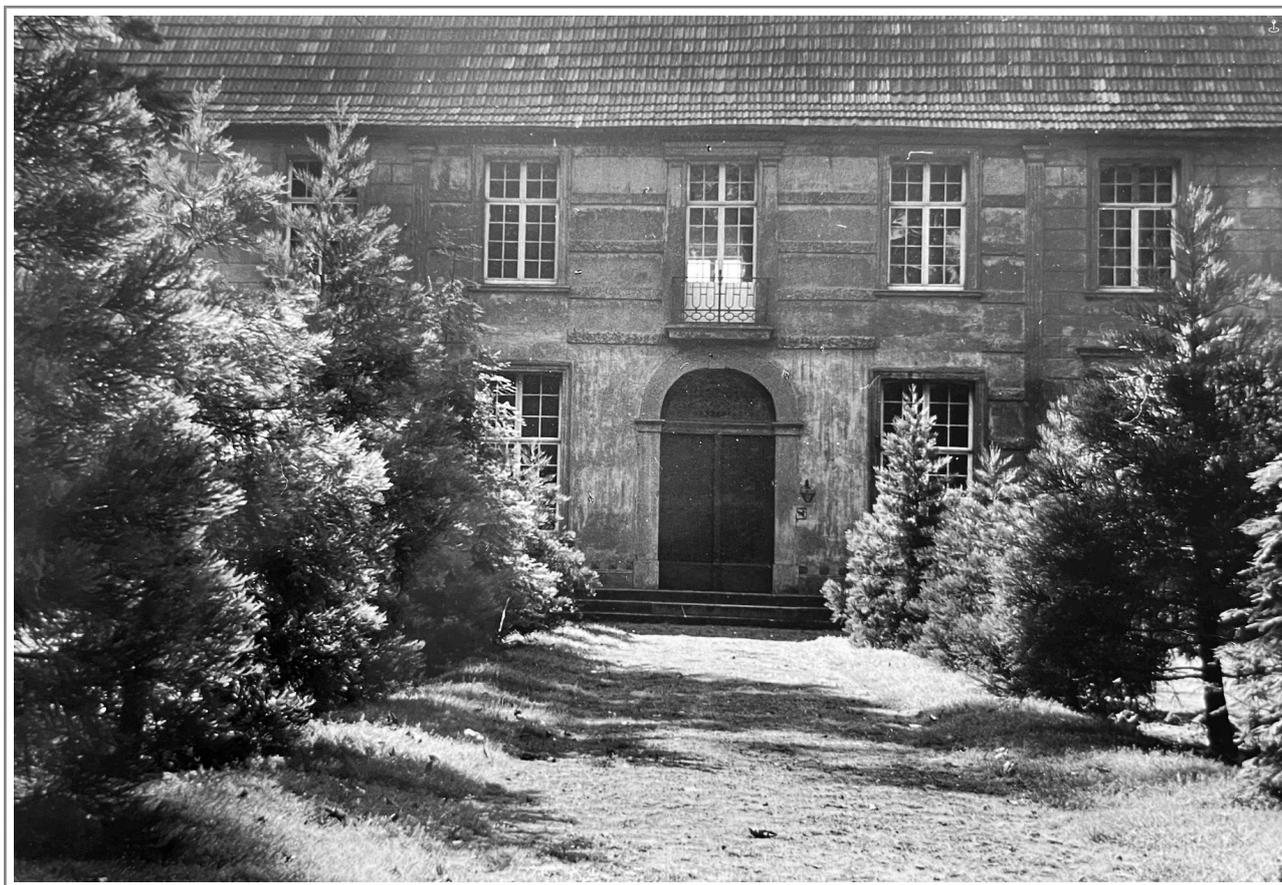
Foto 13: Die noch junge Mammutbaum-Alle auf der Eingangsseite in den 1950er Jahren

Die in der Art eines Pleasuregrounds gestaltete Parkwiese auf der Eingangsseite wurde insoweit verändert, dass man die geschwungenen, seitlichen Wege durch einen schmalen zentralen, geraden Weg ersetzt hat, den man in den 50er Jahren beidseitig eng mit Mammutbäumen bepflanzt hat, wodurch den Blick vom Tor auf das Herrenhaus zunehmend beeinträchtigt wird. Der überdachte Sitzplatz am Eingang wurde aufgegeben. (siehe Foto 13)

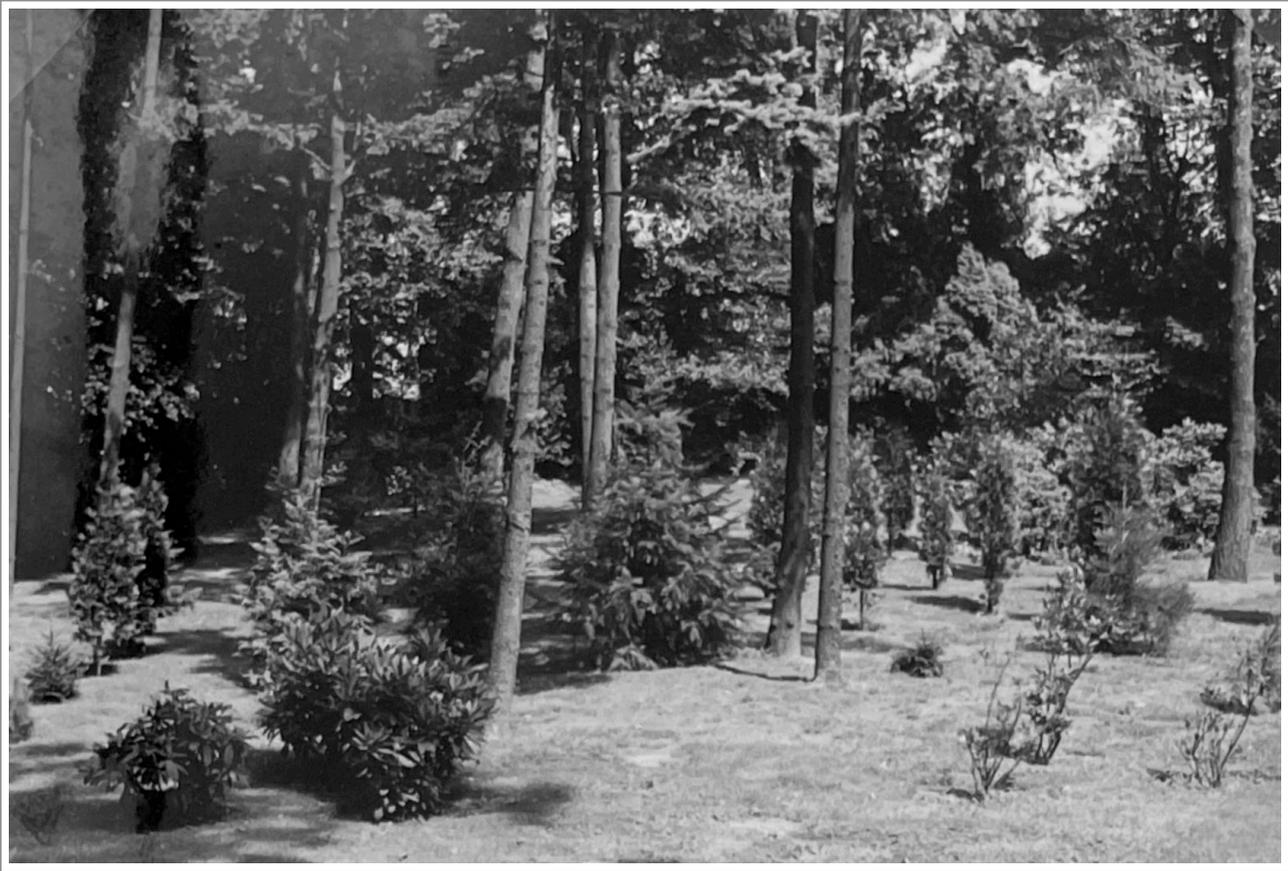
Foto 14: Koniferenanpflanzungen im Garten östlich der früheren Klosterkirche, 1950er Jahre

Im Garten östlich der früheren Klosterkirche wurden ebenfalls Gehölze, vornehmlich Koniferen (u.a. Omorika-Fichte, Blau-Zeder, Sichel-Tanne) gepflanzt. Fotografien zeigen, dass die noch kleinen Gehölze ohne besonderes Gestaltungskonzept fast rasterhaft in die Fläche gepflanzt wurden, so dass sich stellenweise der Eindruck einer Baumschule einstellt. (siehe Foto 14)

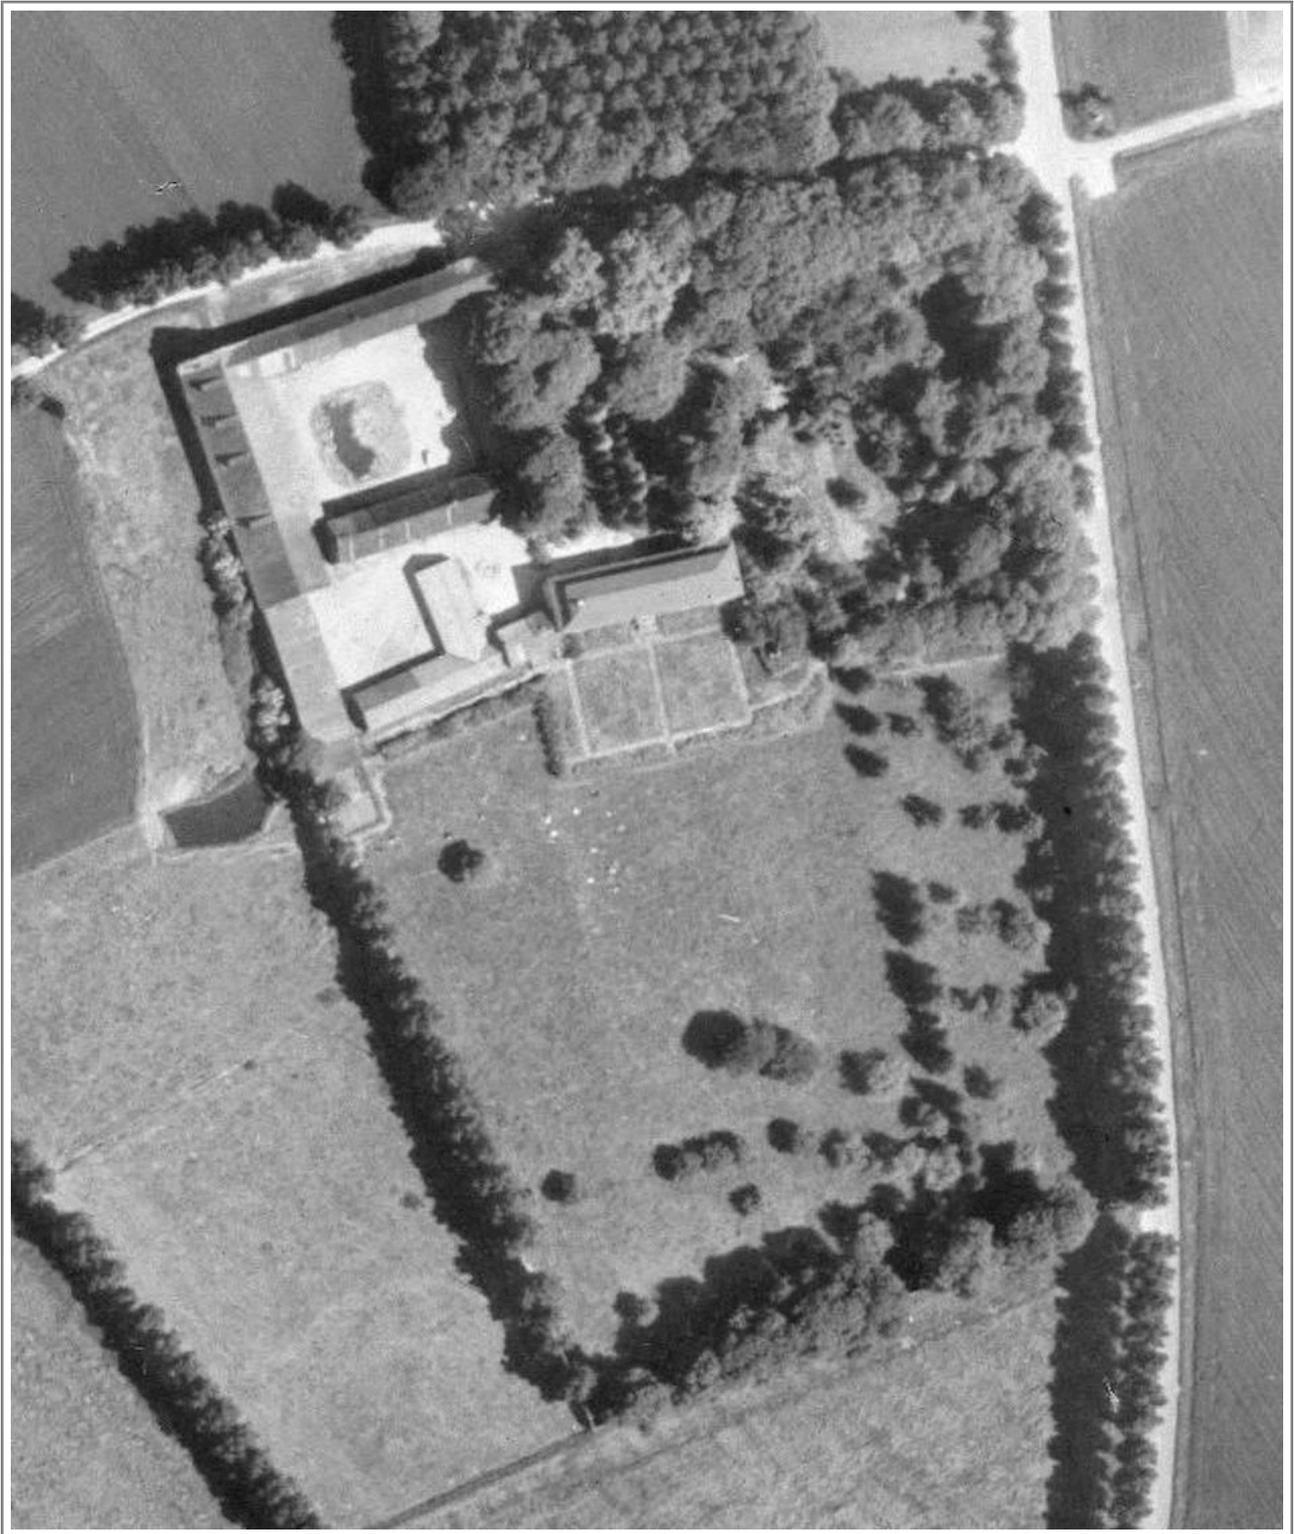
Abb. 13: Luftaufnahme von Gut Hohenbusch vom 13.6.1970²⁹

Wie Luftbilder zeigen (siehe Abb. 12 und 13), verschwand das von Maria Müller-Hohenbusch gepflegte „Parterre“ nach ihrem Wegzug innerhalb weniger Jahre. Einhergehend mit dem Pächterwechsel verblieben lediglich gebäudenah ein paar Wegereste der vormalig so eindrucksvollen Struktur. An vielen Stellen wurden offensichtlich Gehölze entfernt und die vormalig kleinteilige Anlage stark vereinfacht. (vgl. Abb. 15). Auch die Streuobstwiese auf der Westseite und das Grabeland nördlich der Hofanlage verschwanden vollständig. Anhand der zur Verfügung stehenden Luftbilder ist nicht erkennbar, dass an irgendeiner Stelle Nachpflanzungen vorgenommen wurden.

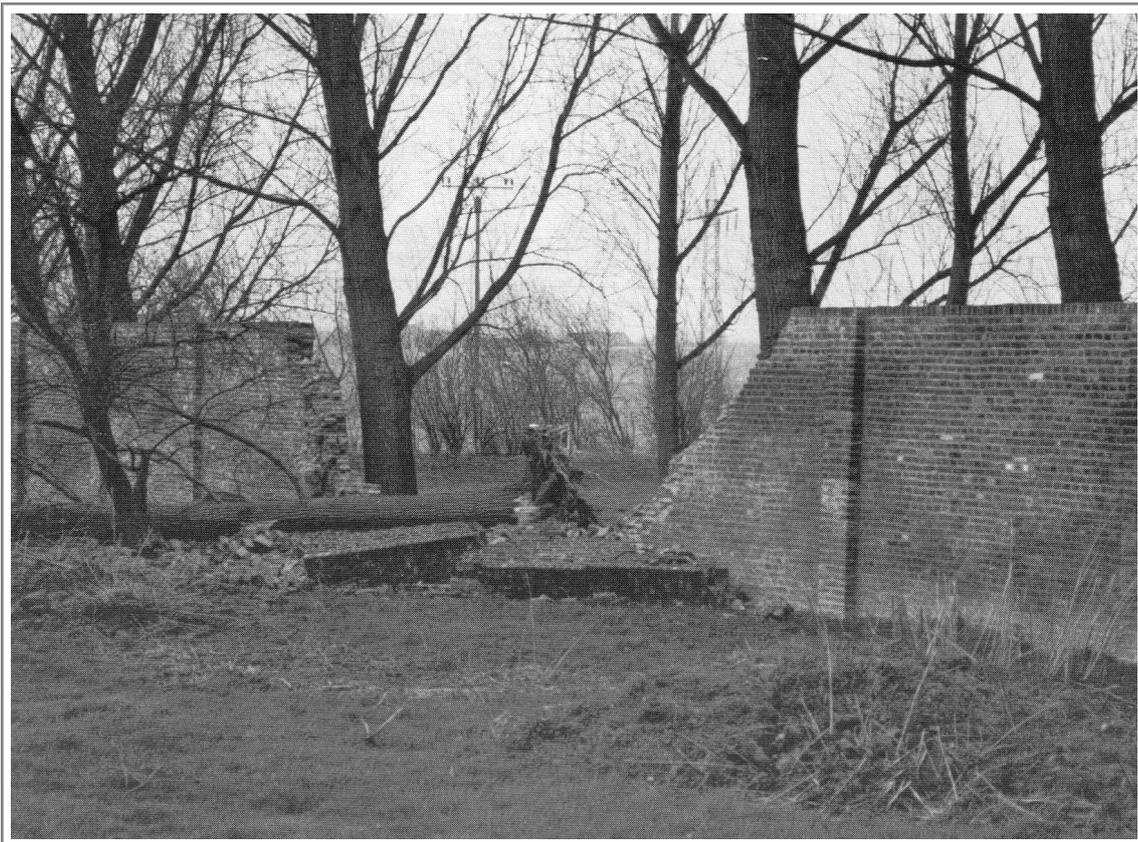
Foto 16: Durch Orkan Wiebke beschädigte Umfassungsmauer im März 1990

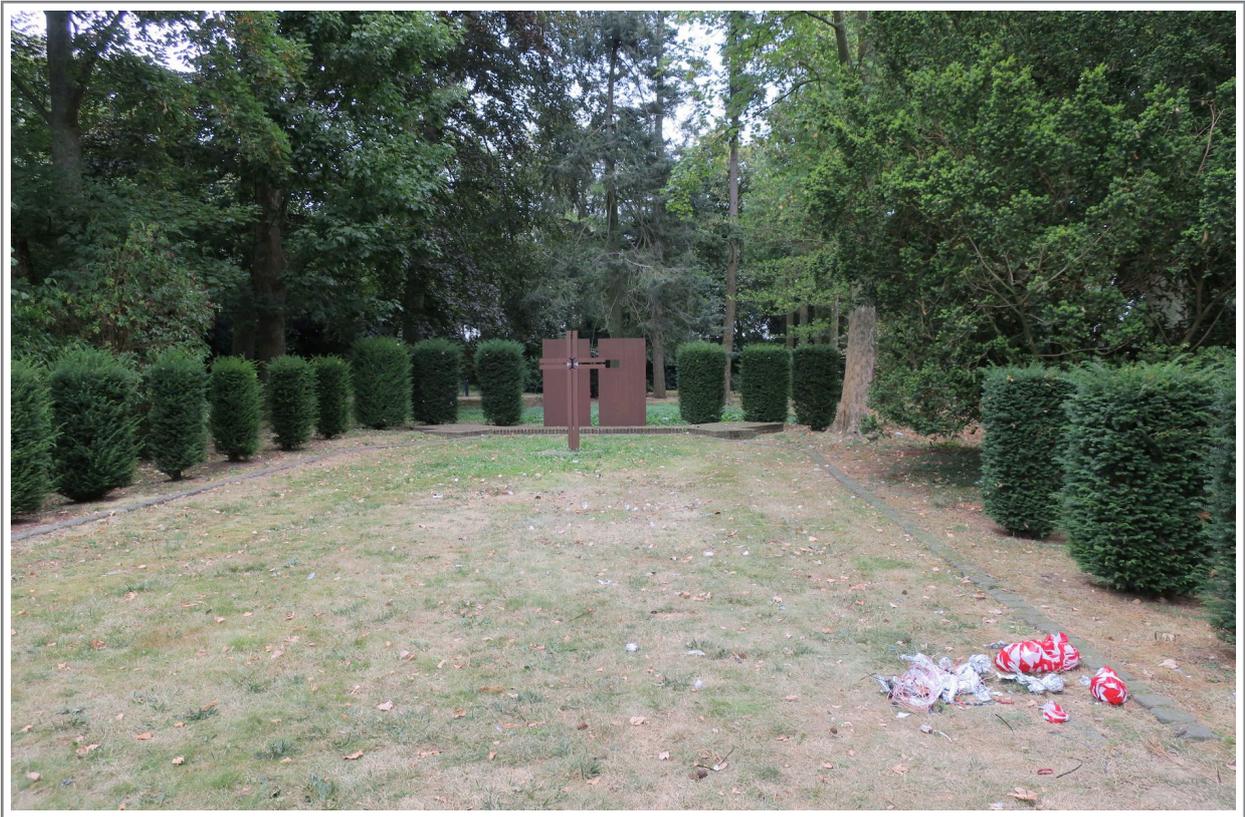
Foto 18: Der Standort der ehemaligen Klosterkirche, August 2022

Lage und Größe der ehemaligen Klosterkirche werden u.a. durch gemauerte Grundrisse aus Ziegelsteinen, Pflasterbänder und geschnittene Eibensäulen sichtbar gemacht. An einer modernen Stahlkonstruktion schwebt seit 2012 eine kleine Bronzeglocke, die regelmäßig läutet und an das ehemalige Kreuzherrenkloster erinnert. Der wassergebundene Weg der Mammutbaum-Allee in der Mittelachse des Herrenhauses wurde mit Reihen aus Natursteinpflaster gefasst. In Gebäudenähe wurde 2020 ein Bronze-Modell der Klosteranlage -nicht zuletzt als Visualisierungshilfe für sehbeeinträchtigte Personen- aufgestellt. Die abgängige Rosskastanien-Reihe in der Achse Tordurchfahrt zum Herrenhaus wurden durch eine Reihe Ahorn (*Acer x freemannii*, ‚Autumn Blaze‘) ersetzt.

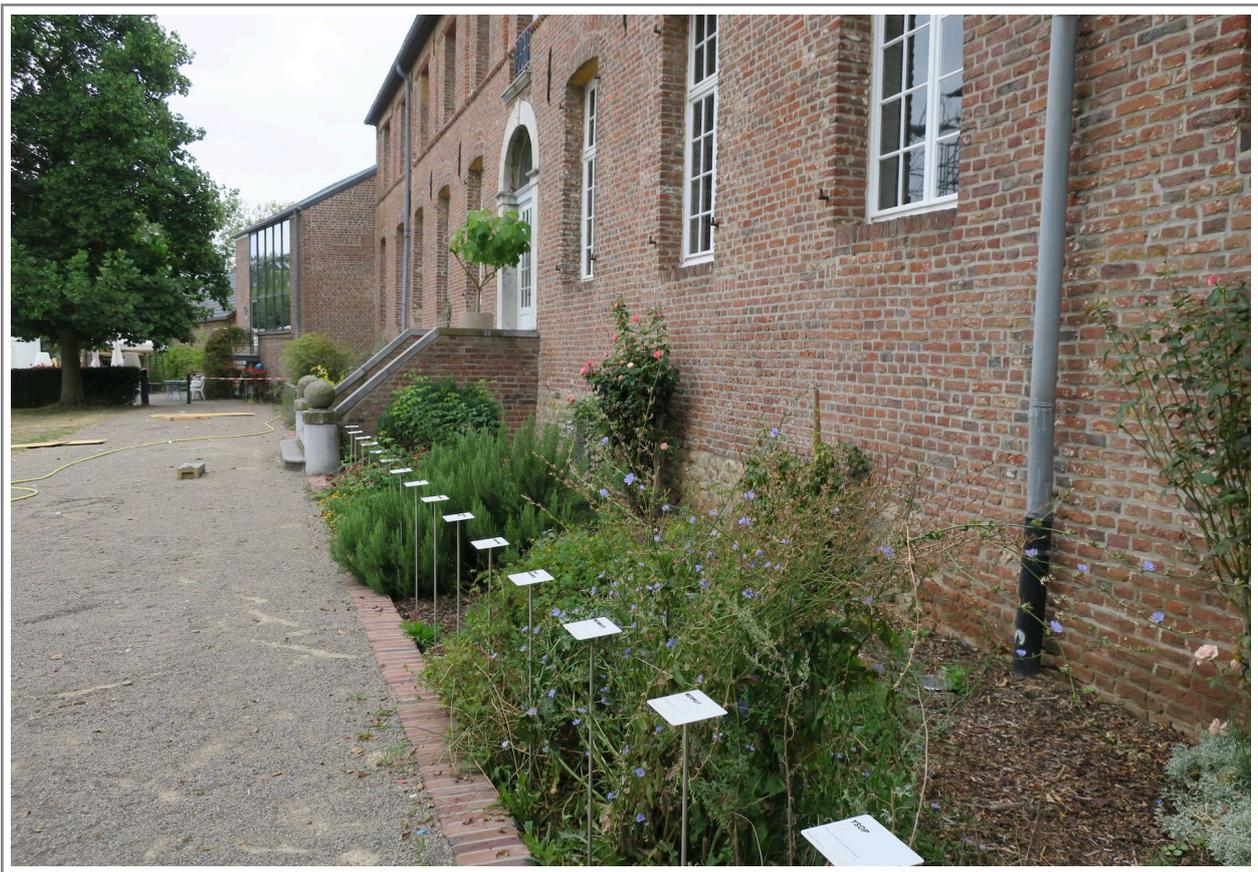
Foto 20: Heilkräutergarten auf der Südseite des Herrenhauses, August 2022

Auf der Südseite des Herrenhauses wurde 2020 ein moderner Heilkräutergarten mit Infotafeln angelegt. Es werden dort etwa 40 Kräuter präsentiert (siehe Foto 20).

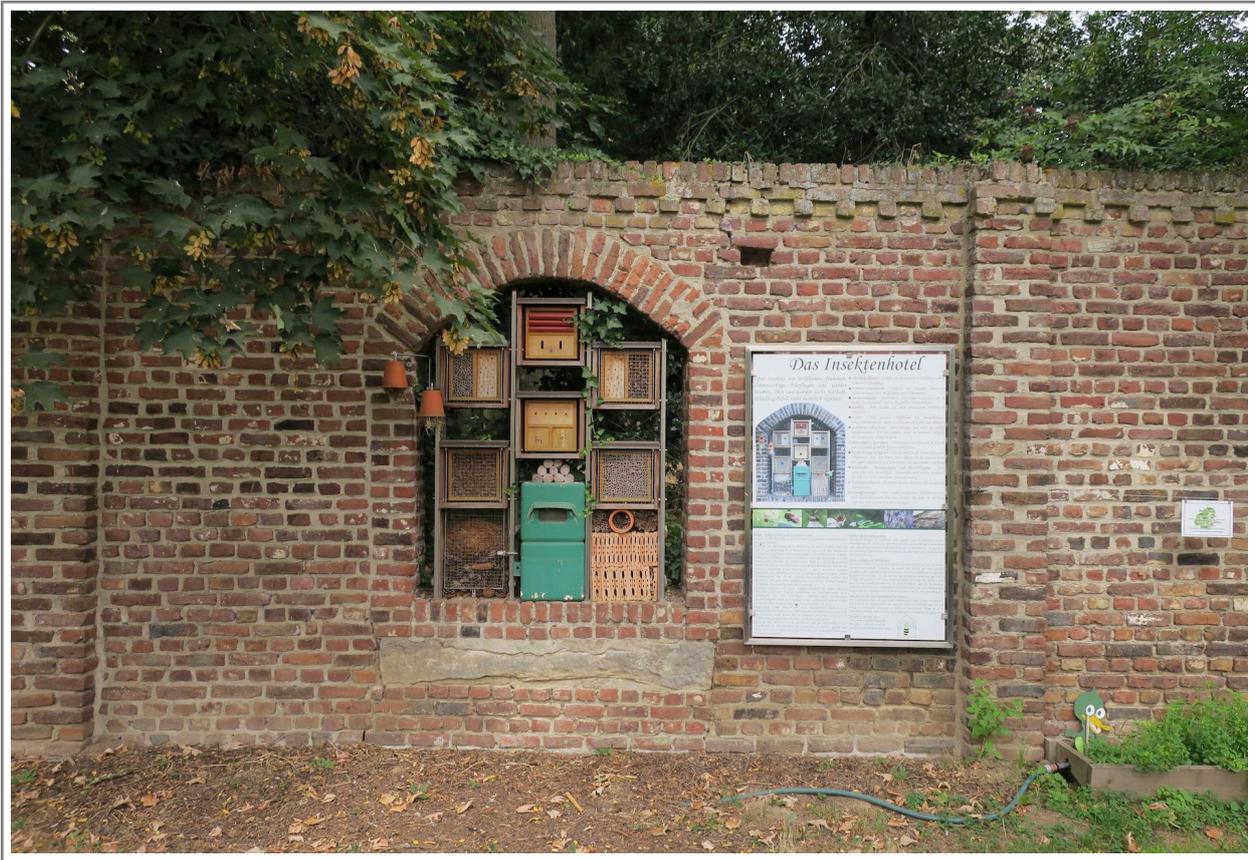
Foto 21: Insektenhotel in einem ehemaligen Durchgang in der Klostermauer, August 2022

Im Bereich der alten Streuobstwiese wurde eine artenreiche Blumenwiese angelegt und in einer Nische der alten Klostermauer ein Insektenhotel mit großer Infotafel errichtet (siehe Foto 21). Seit 2019 stehen auch vier Bienenvölker im ehemaligen Klostergarten und es werden Imkerkurse angeboten.

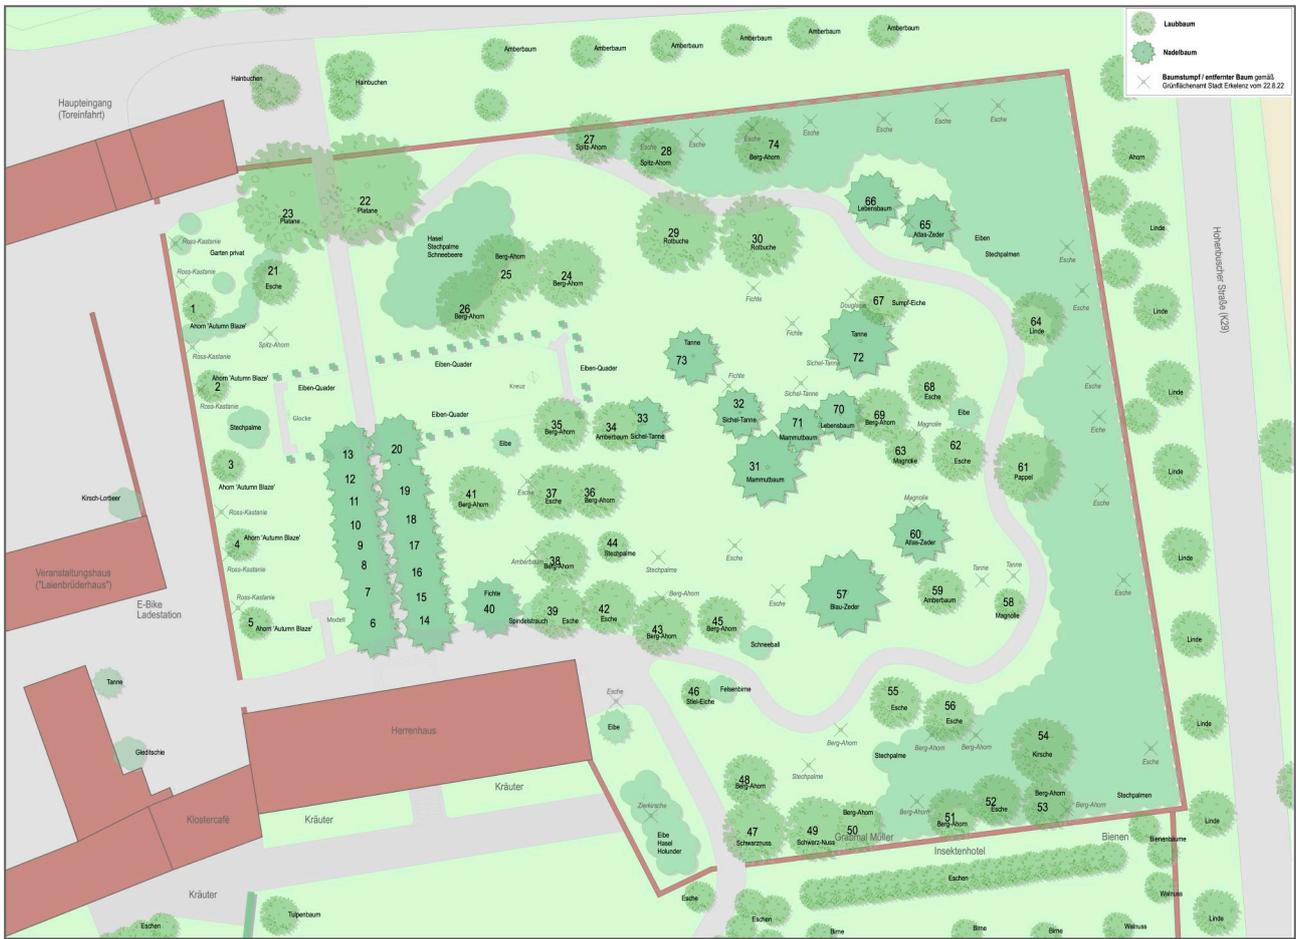
Abb. 22: Aktueller Baumbestand im Bereich der ehemaligen Klosterkirche, September 2022

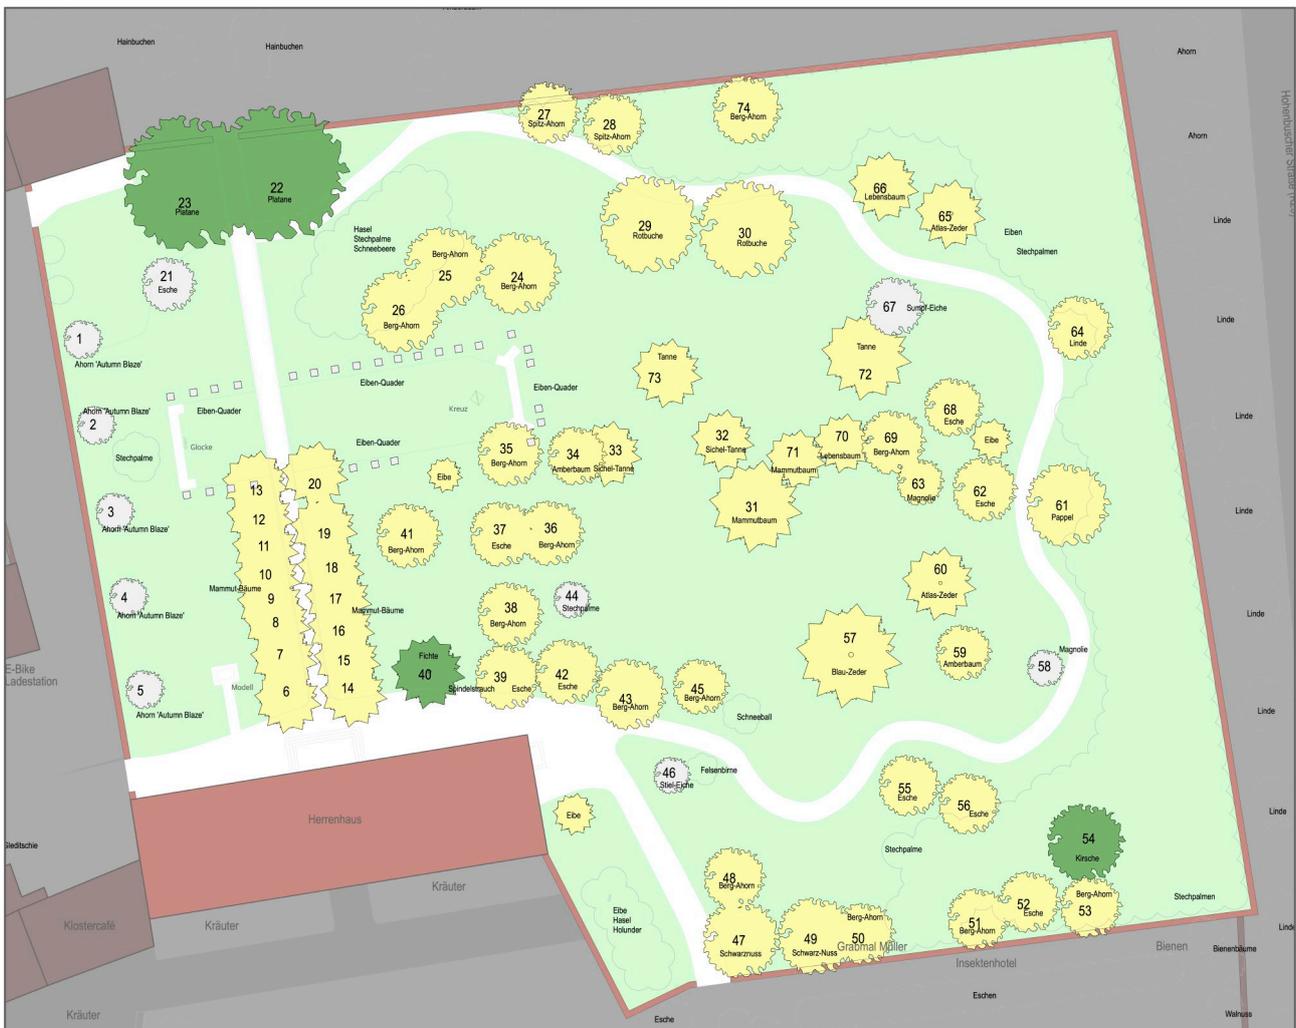
Abb. 23: Altersstruktur des heutigen Baumbestands im Bereich der ehemaligen Klosterkirche

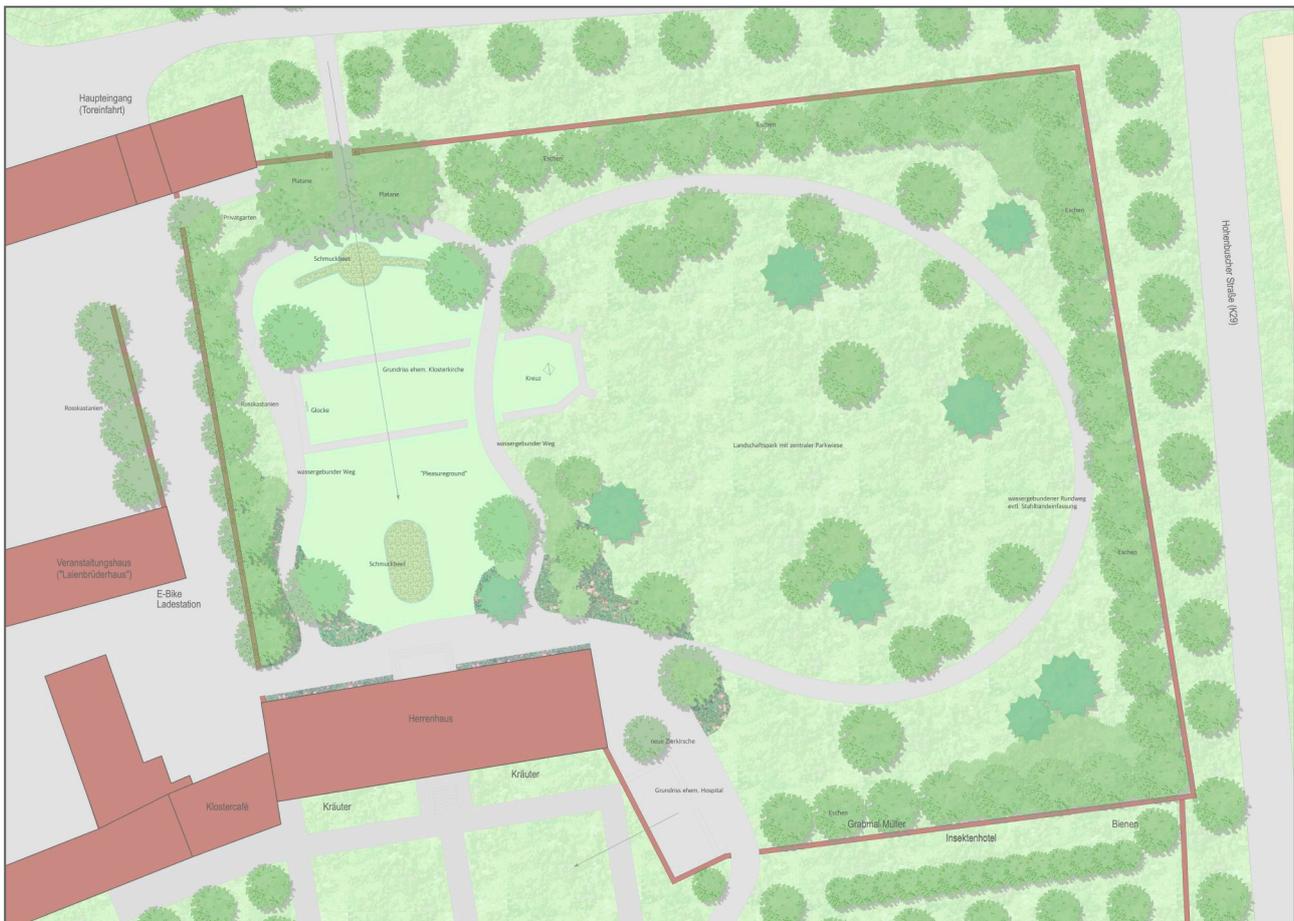
Abb. 24: Ziel- und Entwicklungsplan für den Bereich der ehemaligen Klosterkirche

Als Zusammenfassung aller Maßnahmen verdeutlicht der Ziel- und Entwicklungsplan als eine Art Idealplan die Zielvorstellung zum Erhalt der Gartenpartie nördlich des Herrenhauses im Bereich der ehemaligen Klosterkirche.

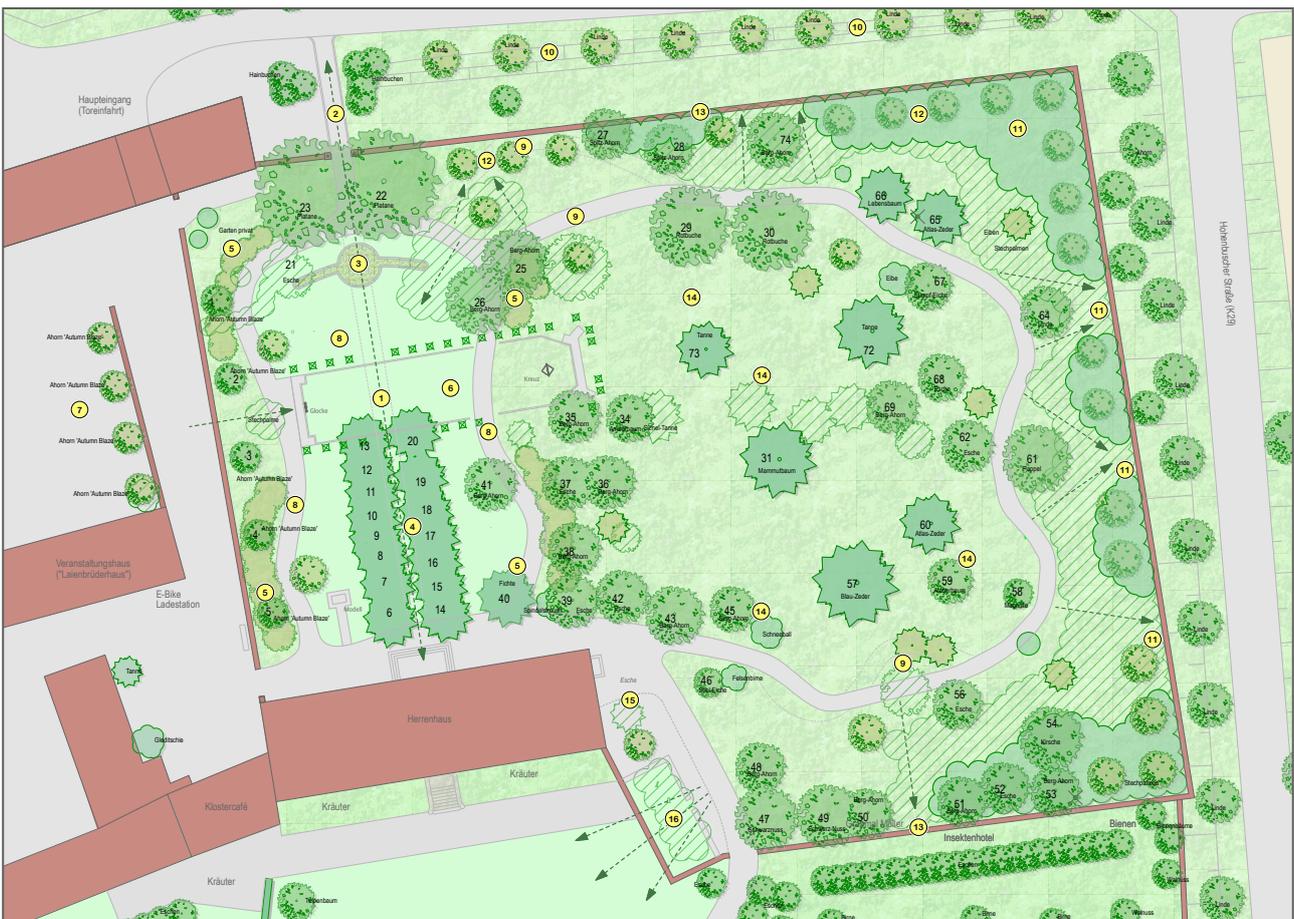
Abb. 25: Maßnahmen- und Pflegeplan für den Bereich der ehemaligen Klosterkirche

1. wichtige Sofortmaßnahme, um akute Missstände zu beheben (Wiederherstellung grundlegender Bezüge, Vermeidung irreversibler Schäden etc.)
2. mittelfristige Maßnahme, um Missstände und Fehlentwicklungen zu korrigieren bzw. Ersatz für vergreiste bzw. früher einmal vorhandene Vegetation zu schaffen
3. aus gartendenkmalpflegerischer Sicht grundsätzlich wünschenswerte Maßnahme, die kein schnelles Handeln erfordert, aber als langfristiges Ziel verfolgt werden sollte
