Einladung

Hiermit lade ich Sie zur **22. Sitzung des Ausschusses für Bauen, Betriebe, Klimaschutz und Umwelt** ein.

GARTENDENKMALPFLEGERISCHE UNTERSUCHUNG HAUS HOHENBUSCH, ERKELENZ

Planbezeichnung:
 Entwurf Übersicht
 Grundriss, Schnitte, Ansichten

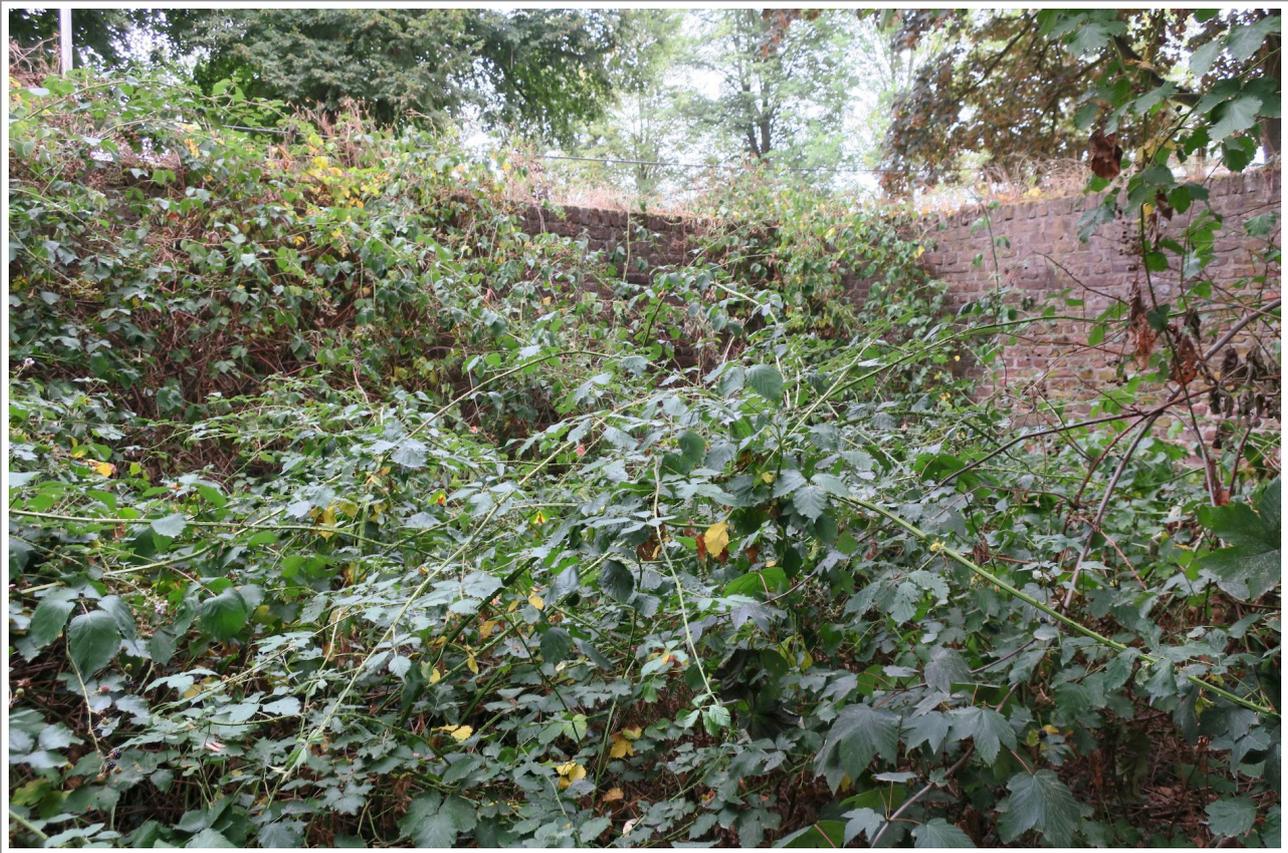
Foto 29: Aufwuchs auf der Innenseite der ehemaligen Klostermauer, August 2022

- historische Klostermauer durch Entfernung von Bewuchs (Baumsämlinge, Efeu etc.) langfristig sichern, bereits entstandene Schäden ggf. ausbessern (Nr. 13 in Anlage 10)

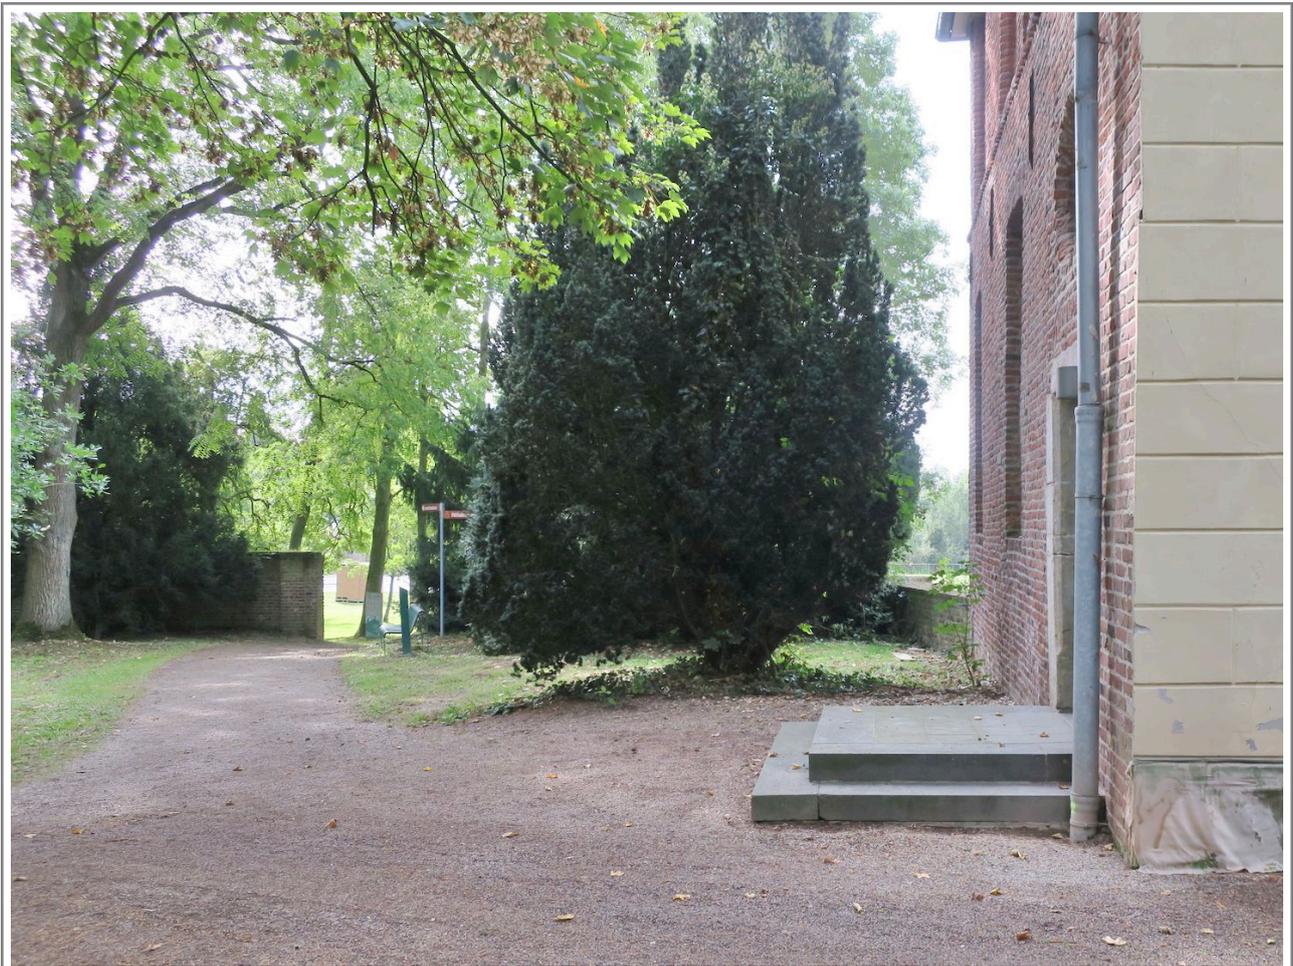
Foto 31: „Eibensäule“ auf der Ostseite des Herrenhauses, September 2022

- Entfernung der immergrünen Säulen-Eibe vor der Fassade (Nr. 15 in Anlage 10, Foto 31)

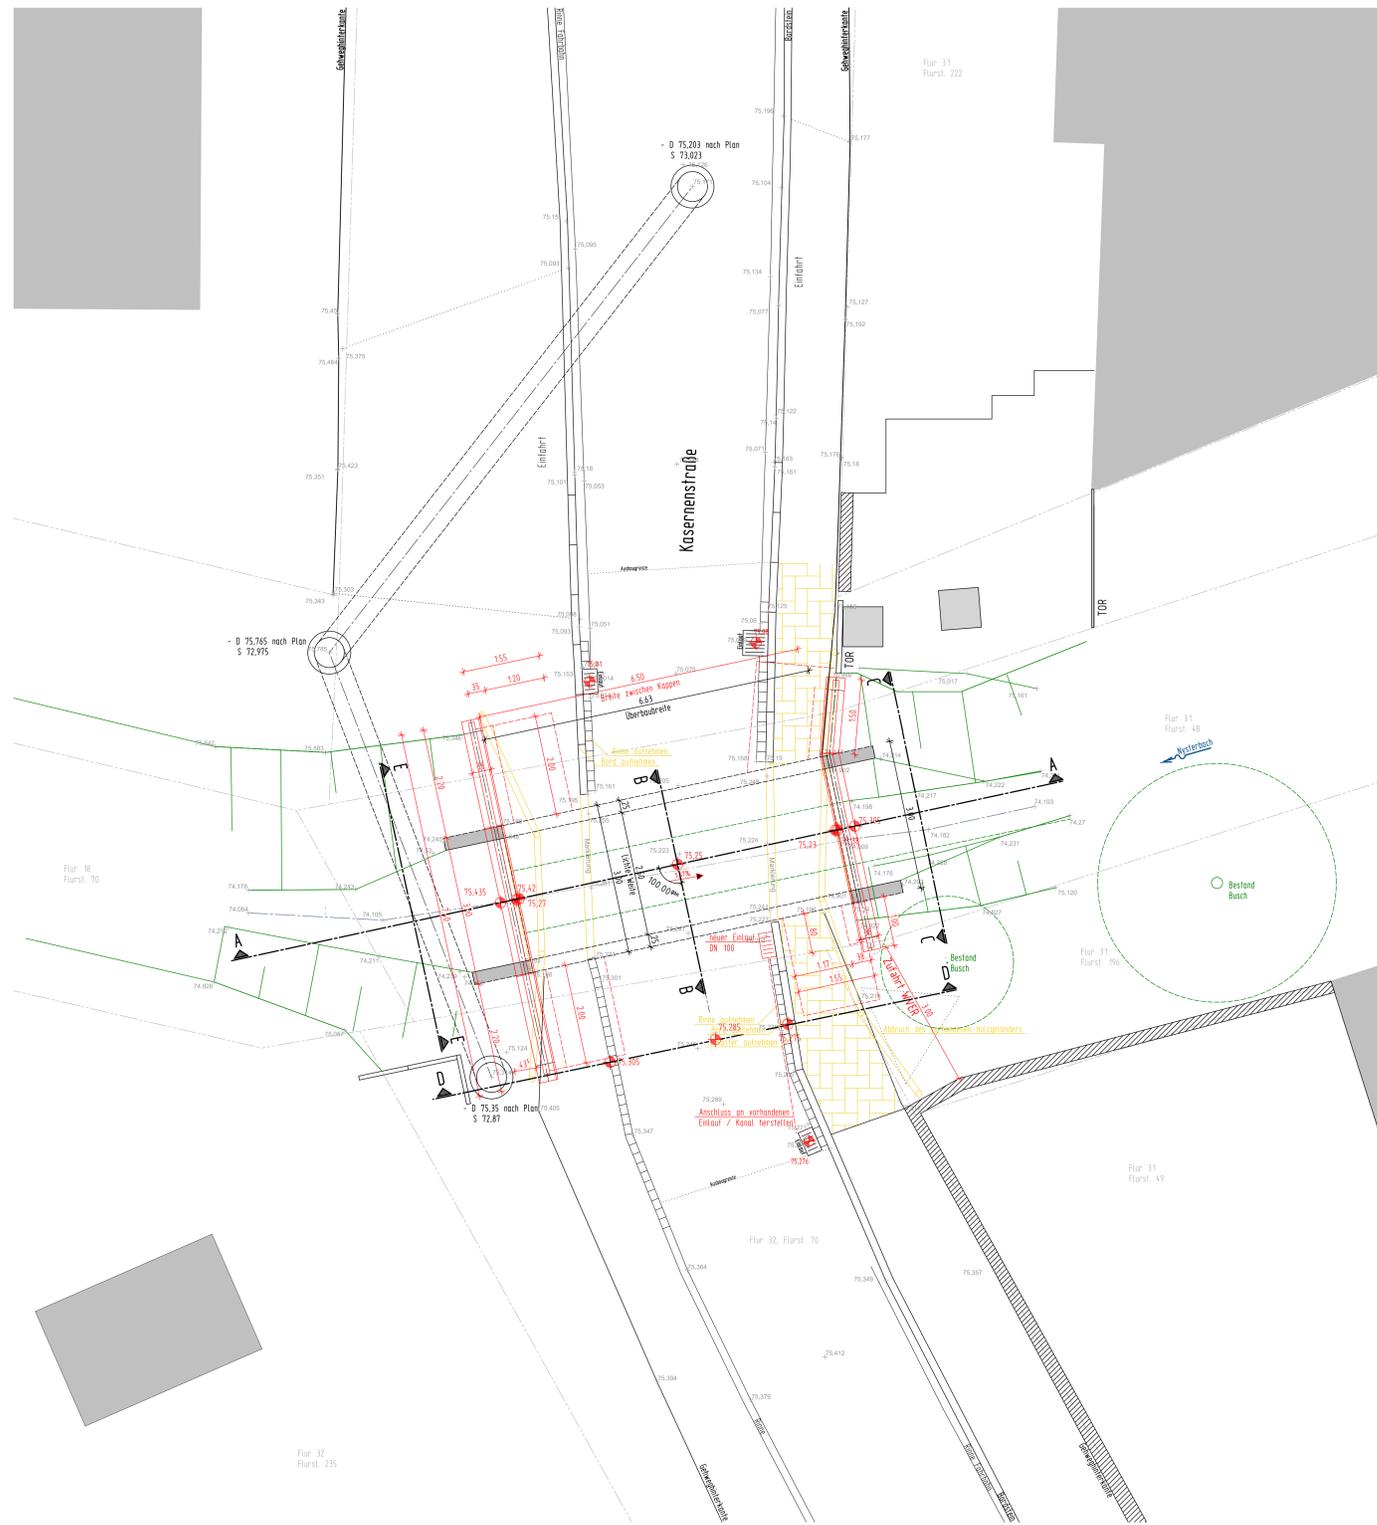
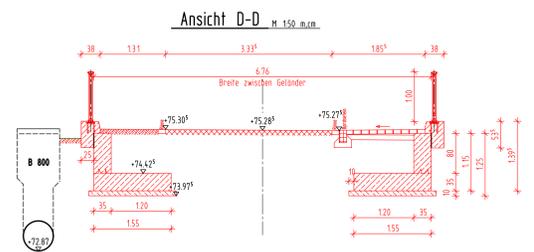
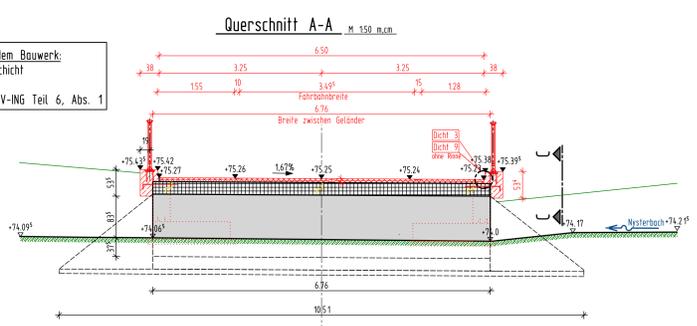
Fahrbahnaufbau auf dem Bauwerk:
 - 4 cm Asphaltdeckschicht
 - 4 cm Schutzschicht
 - Abdichtung nach ZIV-ING Teil 6, Abs. 1

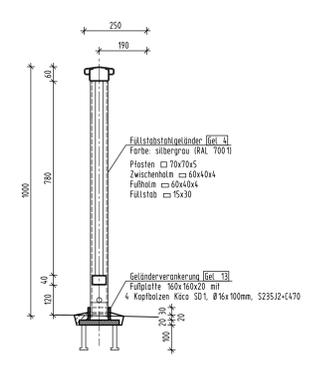
Detail Geländerabschluss M 1:10 m.c.m.
